STUDI ANALISIS KERUSAKAN TUBE AREA WATERWALL BOILER AKIBAT HYDROGEN DAMAGE PADA PLTU BATUBARA

Agung Sidang Kustiawan
NRP. 02111750078020

Program Magister
Bidang Keahlian Manajemen Energi
Kerjasama PT. Indonesia Power
Departemen Teknik Mesin
Fakultas Teknologi Industri dan Rekayasa Sistem
Institut Teknologi Sepuluh Nopember
Surabaya
2020

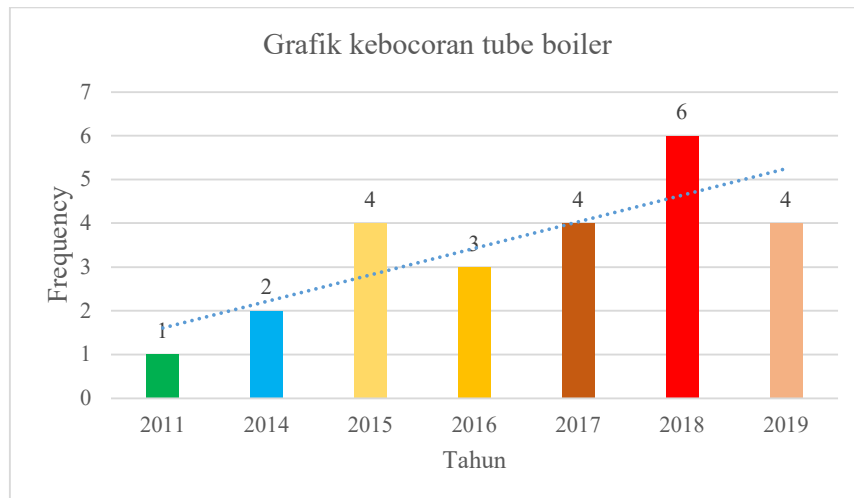
Gambar 1.3 Grafik kebocoran *tube boiler* PLTU Banten Suralaya 2011-2019

Pada gambar 1.3 Menunjukkan grafik kebocoran *tube boiler* yang terjadi sejak tahun 2011-2019. Dari trend data, terlihat kenaikan kebocoran tube boiler dari tahun ke tahun. Tingkat kebocoran yang terjadi, hampir 70% berada pada area *water wall tube boiler*, dengan mayoritas kerusakan/ *damage mechanism* berupa *hydrogen damage* seperti yang terlihat pada gambar 1.4. Dampak dari kondisi kebocoran ini mengakibatkan kerugian yang besar, baik berupa kehilangan produksi dan dari biaya *maintenance* untuk perbaikan kebocoran. Dampak lain yang diakibatkan dari kebocoran *tube boiler* adalah penurunan kinerja unit baik pada penilaian *EAF (Equivalent Availability Factor)* dan menaikkan *EFOR (Equivalent Force Outage Rate)*. Total *loses time* produksi tahun 2017-2019 yang disebabkan dari *boiler* bocor mencapai 1164 jam dengan kesempatan kehilangan produksi mencapai 687.156.550 Kwh. Dari permasalahan yang besar ini maka perlu dilakukan penelitian dan identifikasi penyebab kerusakan *tube boiler* pada area *waterwall tube* yang disebabkan oleh *hydrogen damage*. Pada gambar 1.4 menunjukkan *damage mechanism* yang diidentifikasi menjadi penyebab kebocoran *tube* yang terjadi pada *boiler* PLTU Banten Suralaya yang terjadi sejak tahun 2011-2019.

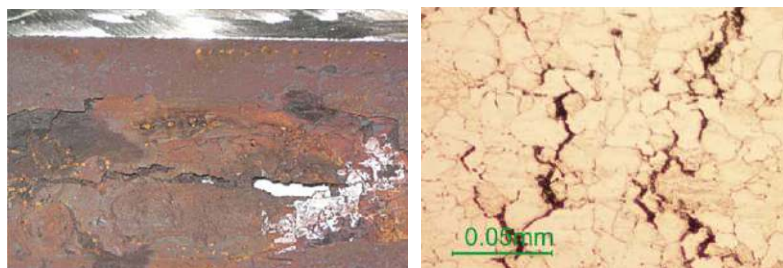
Gambar 2.8 *Inner surface* dan struktur mikro *tube* yang rusak; (a) bentuk kerusakan pada *tube*, (b) bentuk *micro crack* pada struktur mikro

Ahmad dan dkk [1] Melakukan penelitian pada kerusakan *waterwall tube boiler* dengan spesifikasi *SA210-A1* pada sebuah *boiler* PLTU yang mengalami kebocoran *tube* area *waterwall* yang diindikasikan berupa *hydrogen damage*. *Boiler* beroperasi pada *temperature steam* 350°C dan *pressure* 16.5 Mpa. Posisi kerusakan *tube* berupa pada posisi 2-meter diatas *drain header bottom boiler*. Dari penelitian yang dilakukan pada titik kebocoran *tube boiler*, tidak terlihat adanya penipisan ketebalan *tube*. Secara visual mata terlihat ada nya deposit yang cukup tebal pada sisi *inner tube*. Hasil pemeriksaan under deposit ditemukan adanya *crack* dan *gouging contour* dan pola pecahan getas yang terlihat pada gambar 2.8 (a) yang mengindikasikan bahwa *tube* mengalami kerusakan dari *hydrogen damage*.

Dari analisis struktur micro fase *pearlite* (Fe_3C) sudah menjadi *fase fine pearlite*. Perubahan fase ini mengakibatkan penurunan kekuatan mekanik dari logam. Dari analisis struktur micro terlihat jelas terbentuknya *micro crack* pada batas butir, seperti yang terlihat pada gambar 2.8 (b). *Crack* terbentuk dari *methane* (CH_4) yang berdifusi kedalam batas butir logam. Kenaikan *pressure methane* akan membentuk *crack* sepanjang butir. *Crack* yang terbentuk menurunkan kekuatan mekanik *tube* dan pecah. Dari kondisi ini dapat dipastikan bahawa *tube* mengalami korosi berupa *hydrogen damage*

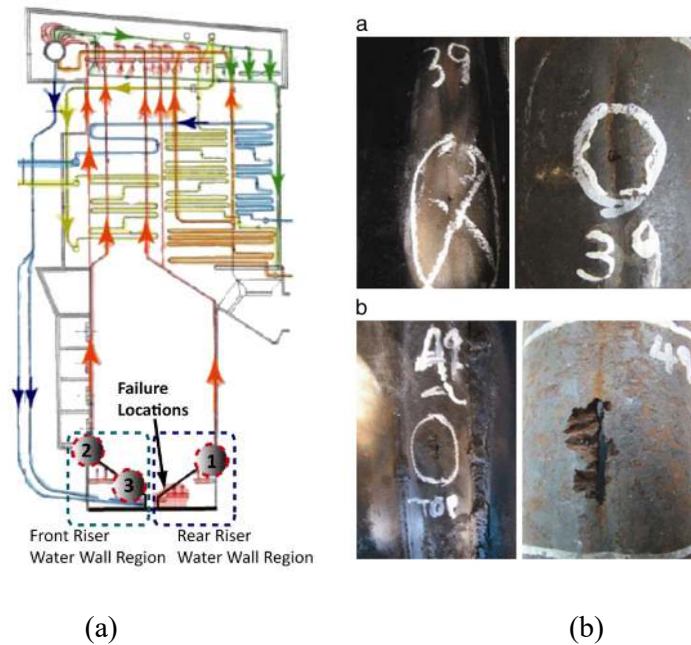
Gambar 2.9 kerusakan *riser tube boiler*; (a) lokasi titik kebocoran, (b) bentuk kebocoran *tube*

Ahmad dan dkk [2] Melakukan studi pada *tube boiler* yang mengalami kebocoran yang diindikasikan dari kerusakan *hydrogen damage* pada sebuah PLTU batubara. Kerusakan akibat *hydrogen damage* dipastikan dari adanya pencemaran dari air *boiler* oleh air laut dari kebocoran *tube* kondensor. Hal ini dapat disimpulkan dari hasil uji deposit yang terbentuk. Komposisi *deposit* berupa *Sodium (Na)* sebesar 0.004% dan *Chloride (Cl)*

sebesar 0.032. Dari analisa pola kerusakan yang terbentuk berupa patahan getas dan terdapat *gouging corrosion* pada permukaan dalam *tube*.

Pada gambar 2.9 menunjukkan lokasi kerusakan *tube boiler* dan bentuk kerusakan *tube boiler*. Lokasi kerusakan berada pada area *bottom boiler*, dan dari bentuk kerusakan terlihat bentuk patahan getas dan tidak adanya penipisan ketebalan *tube boiler*.

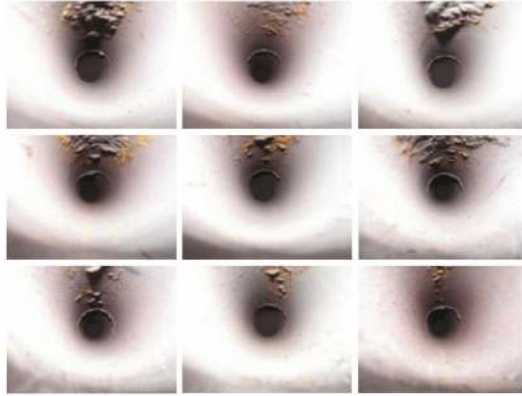
Gambar 2.10 *Boroscope* pada *tube boiler* yang indikasi indikasi *hydrogen damage*

Pada penelitian ini dilakukan kegiatan *boroscope* pada *inner tube boiler* di sekitar *tube* yang mengalami kebocoran, untuk melihat kondisi sisi dalam *tube* tersebut. Pada gambar 2.10 adalah hasil pemeriksaan *tube boiler* tersebut terlihat sudah ada korosi pada sisi dalam *tube*, terutama sisi yang menerima panas dari hasil pembakaran. Dari kondisi ini perlu dilakukan tindakan *preventif* untuk mencegah terjadi nya kebocoran *boiler*.

1. Mengoperasikan *Condensate Polishing Plant* (CPP) untuk menjaga kualitas air *boiler*.
2. Monitoring kualitas air rutin dengan pemasangan *online analyzer*.
3. Melakukan kegiatan pemeriksaan *inner tube boiler* dengan menggunakan *Boroscope* pada waktu *overhaul* pembangkit, untuk memastikan kondisi *internal tube boiler*, terutama pada daerah yang sudah terdapat indikasi korosi *hydrogen damage*
4. Melakukan *Phosphate treatment* pada range 300-1000ppb untuk menjaga kualitas air *boiler*

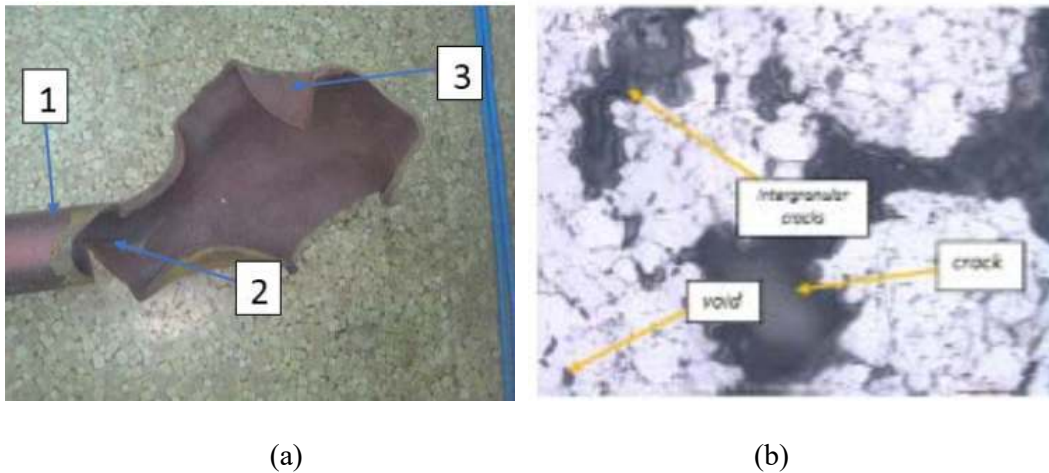
Gambar 2.11 *tube superheater* yang mengalami kerusakan; (a) bentuk kerusakan, (b) struktur micro *tube* yang rusak

Pada gambar 2.11 (a) adalah bentuk kerusakan *tube* area *superheater*, terlihat bahwa kerusakan *tube* yang pecah. Bentuk kerusakan dilakukan Analisis pada 3 titik, 1 titik yang tidak mengalami kerusakan, dan 2 titik pada area yang pecah. Pengambilan 3 titik ini sebagai bahan Analisis dan perbandingan hasil antara daerah yang rusak dan daerah yang tidak mengalami kerusakan. Pada gambar 2.11 (a, b) analisis struktur micro, terlihat struktur micro adalah *ferit* dan *pearlite*. Dalam Analisis struktur micro terlihat adanya *void*. *Void* merupakan sebuah rongga kosong yang terdapat pada batas butir, sedangkan *intergranular crack* adalah *void* yang bergabung menjadi suatu muluran memanjang pada batas butir. *Intergranular crack* merupakan sumber tegangan dan menjadi *initial crack*.

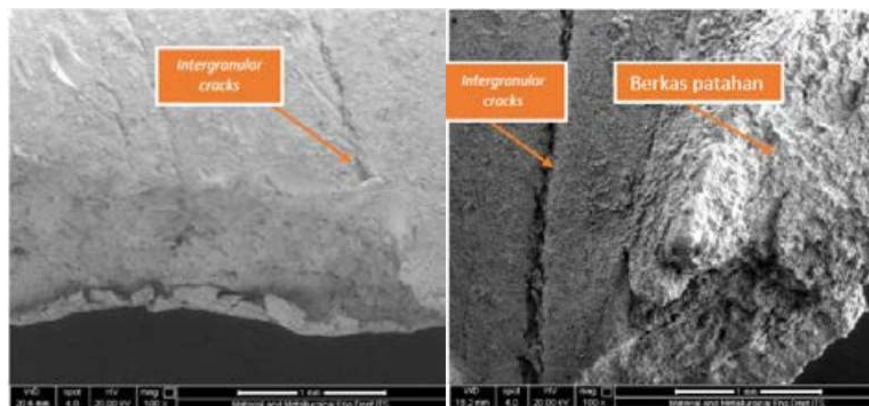
Gambar 2.12 SEM pada *tube superheater* yang pecah

Berdasarkan hasil pengujian SEM seperti pada gambar 2.12 dapat dilihat bahwa terdapat *intergranular crack*, pada kondisi yang terdapat di bagian luar dan sisi dalam. *Intergranular crack* ini ditimbulkan karena adanya aliran panas yang *fluktuatif* menyebabkan benda tersebut mengalami *thermal fatigue*. Temperatur pengoperasian yang dilakukan biasanya berlebih sehingga benda melewati temperatur ketahanan panasnya (diatas 570°C), sehingga membuat benda ini mudah terdeformasi, dan karena deformasi yang terus menerus menyebabkan benda tersebut fatigue. *Thermal fatigue* ini membuat benda mulur ketika terkena panas dan menyusut ketika panas tersebut berkurang ataupun hilang. Fenomena ini disebut pemuluran atau *creep* yang nantinya menimbulkan *void*. *Void* muncul pada batas butir dan sejalan waktu *void* akan semakin banyak dan bertemu dengan *void* yang lain. Kumpulan *void* ini akan menjalar di batas butir dan membentuk *Intergranular Crack*. *Intergranular crack* yang terjadi di banyak tempat menyebabkan material itu menjadi rentan, *intergranular crack* ini dapat bergabung dengan *intergranular crack* yang lain membentuk suatu *crack*. Jika *crack* ini terbentuk, besar kemungkinan suatu material mengalami kegagalan.

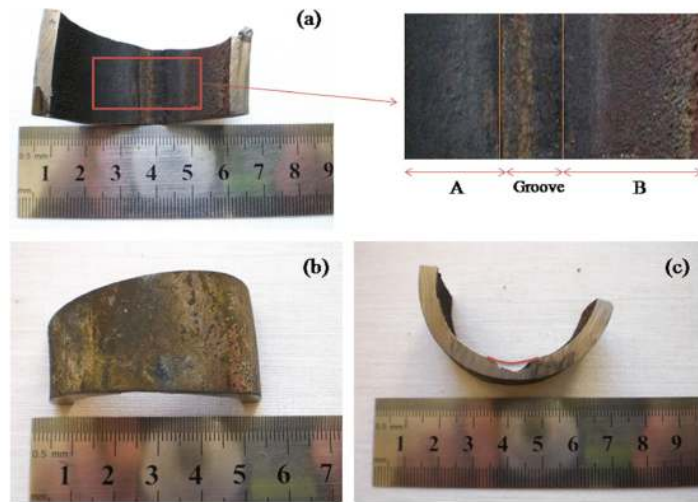
Gambar 2.13 Bentuk penampang *tube* yang mengalami kerusakan

Pada gambar 2.13 adalah bentuk penampang kerusakan *tube*. Bentuk penampang yang tercapture pada sisi luar *tube*, sisi *inner tube* yang mengalami kerusakan berupa pengurangan ketebalan *tube* mencapai 40%. Pada gambar 2.13 dari visual terdapat perbedaan warna pada sisi yang tidak terkorosi dan sisi yang mengalami korosi. Sisi yang tidak terkorosi berwarna hitam yang merupakan lapisan *magnetite* Fe_3O_4 dan *hematite* Fe_2O_3 .

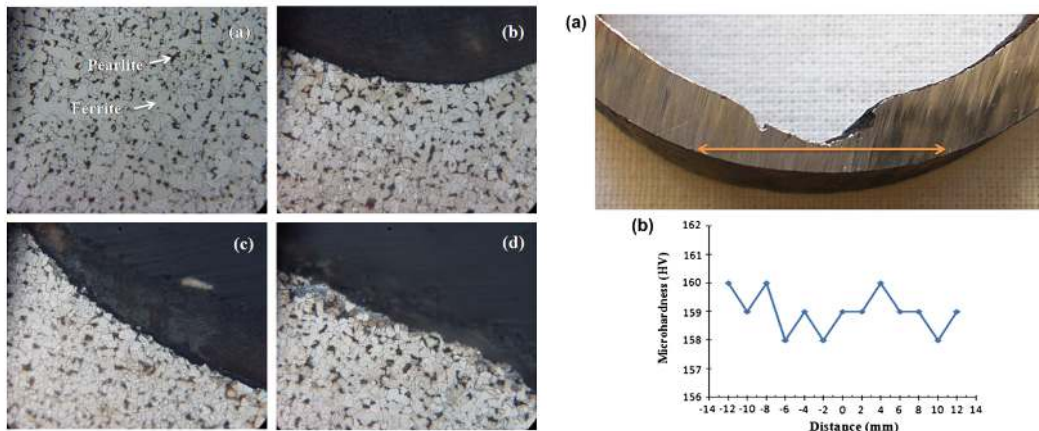
Pada gambar 2.14 (a) memperlihatkan hasil uji struktur micro pada penampang *tube* yang rusak. Dari hasil struktur micro tidak ditemukan ada *micro crack* dan *void* pada batas butir. Dari struktur mikro terdiri dari *ferit* dan *pearlitee*. Pada gambar 2.14 (b) data *hardness* yang terukur pada 12 titik masih sama dengan standard material SA 210-A1. Dari hasil 2 pengujian *tube* dapat disimpulkan *tube* masih dalam kategori normal. Pengujian XRD untuk memastikan komposisi dari scale yang terbentuk pada bagian *tube* yang rusak.

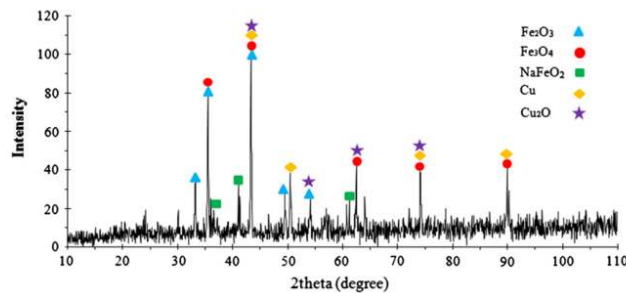
Gambar 2.15 hasil uji komposisi dari scale yang terbentuk

Pada gambar 2.15 adalah hasil uji *deposit* pada bagian *tube* yang mengalami korosi menggunakan metode XRD (*X-ray diffraction*) menunjukkan adanya unsur Na (*Sodium*). Hal ini kuat menunjukkan adanya *caustic gouging* pada sisi *fire side* (sisi yang terkena paparan panas *boiler*). *Sodium* bebas pada air *boiler* dapat merusak lapisan *magnetite* pada permukaan *tube*. Dampak kerusakan tersebut menyebabkan korosi dan pengurangan ketebalan *tube*. *Caustic gouging* yang *sodium* bebas akan aktif pada temperature diatas 90°C. Hal ini dapat terlihat bahwa bagian yang mengalami pengurangan ketebalan *tube* adalah bagian yang terkena api secara langsung.

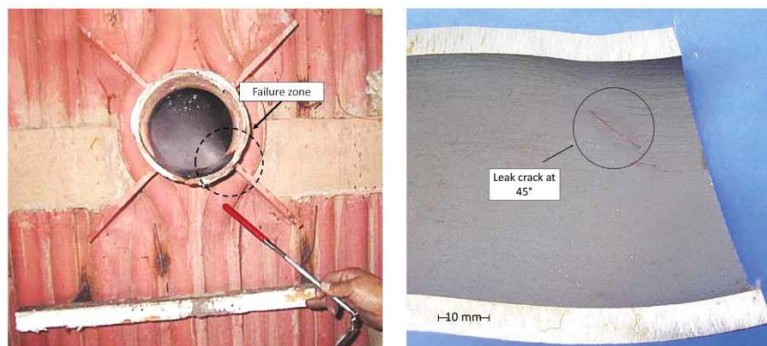
Pada gambar 2.16 (a) menunjukkan posisi kerusakan *tube* berada pada sisi *opening wall tube*. Pada gambar 2.16 (b) menunjukkan bentuk kerusakan berupa crack yang membentuk sudut 45° terhadap arah aliran *tube*. Dari kerusakan ini maka dilakukan beberapa pengujian untuk memastikan jenis kerusakan dan penyebab kerusakan *tube* tersebut. Pengujian yang dilakukan antara lain *microstructure*, *hardness*, XRD (*X-ray diffraction*) dan SEM (*Scanning Elctron Micoscope*), chemical composition. Dari hasil pemeriksaan komposisi kimia, *tube* yang digunakan adalah *tube* yang sesuai dengan

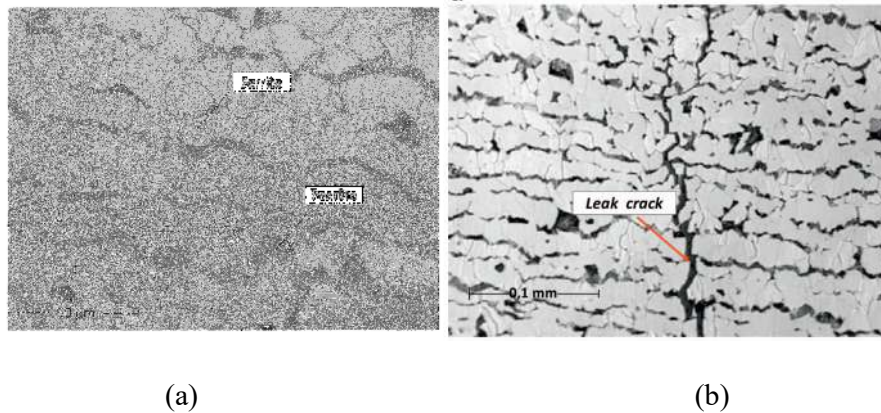
Gambar 2.17 Gambar hasil uji struktur micro; (a) komposisi struktur micro, (b) *micro crack* pada struktur micro

Pada gambar 2.17 (a) menunjukkan hasil pengujian struktur micro terdiri dari *ferit* dan *pearlite* dan masih terlihat *banded structure*. Pada gambar 2.17 (b) menunjukkan adanya retakan yang terjadi pada batas butir dan terlihat jelas melintang tegak lurus terhadap struktur micro. Dari analisis kimia pada sisi dalam *crack*, terdapat kandungan oksigen yang sangat tinggi yang mencapai 21%. Oksigen berasal dari oksigen yang terlarut pada *feed water*. Data yang diperoleh dari laboratorium menjelaskan bahwa kadar oksigen melewati batasan standard pada *feed water*. Kesimpulan yang diperoleh dari kerusakan *tube boiler* adalah dari *stress corrosion cracking*. Kondisi ini merupakan kombinasi dari dampak *cold bending tube* yang menyebabkan *residual stresses* dan *pitting* korosi dari oksigen terlarut pada air *boiler*.

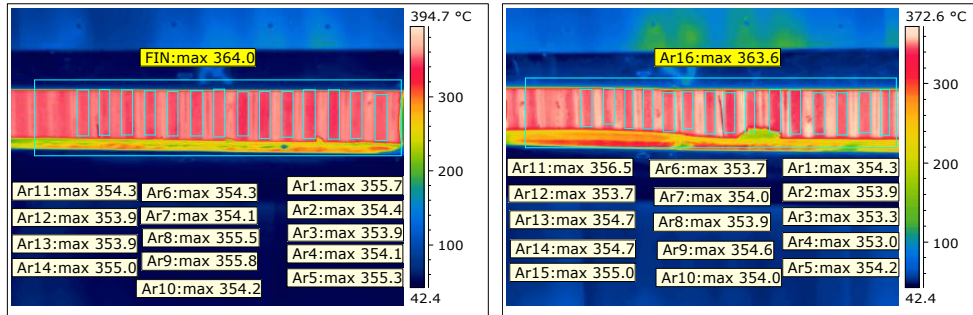
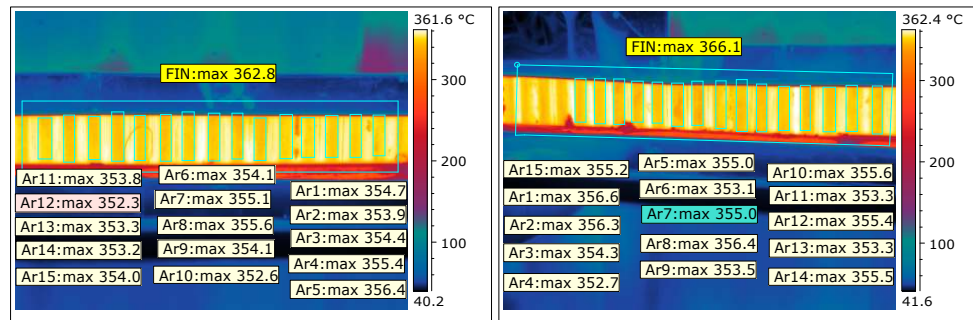
Gambar 4.1 Distribusi dinding Boiler pada elevasi 55-meter sisi left dan right

Gambar 4.1 Distribusi *temperature* dinding boiler pada elevasi 55-meter sisi *front* dan *rear*

Pada gambar 4.1 menunjukkan distribusi *temperature* yang diambil pada elevasi 48-meter diatas lantai CCOFA. Pengambilan dilakukan dengan menggunakan kamera *infrared FLIR* pada waterwall tube yang isolasi nya dapat dilepas untuk kebutuhan pengambilan data. Dari gambar 4.1 terlihat *temperature* yang terukur pada 362-366°C. Perbedaan *range temperature* pada dinding boiler tidak terlalu besar hanya sekitar 4°C. Dari parameter *temperature metal tube boiler* dilakukan untuk memastikan distribusi *temperature* pada tube boiler. Pengambilan data ini dilakukan pada elevasi 55-meter

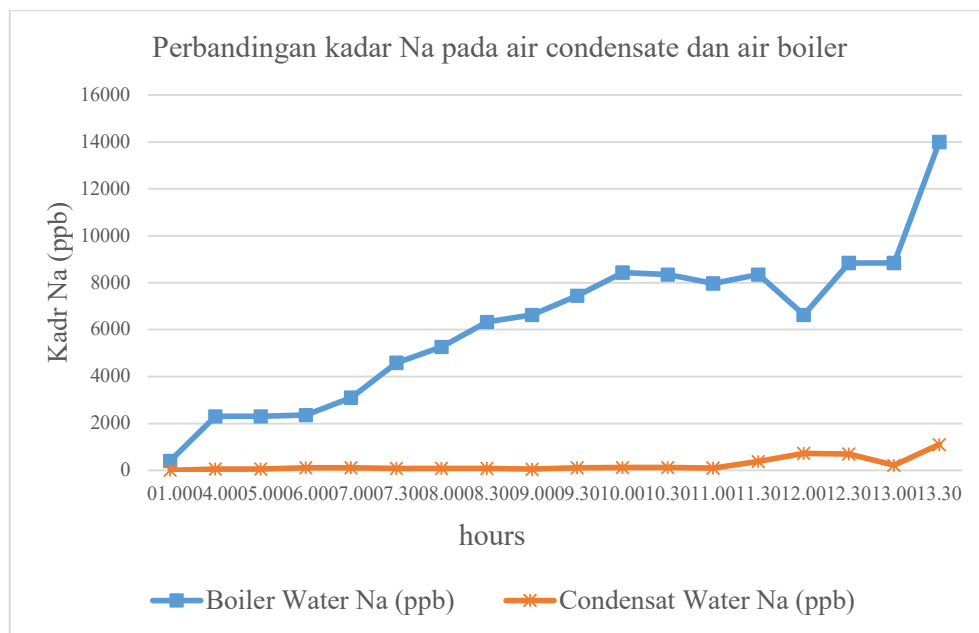
yang disebabkan oleh kebocoran *tube* kondensor. Kondisi ini bisa dilihat dari perubahan kadar *sodium* pada air *condensate* meskipun tidak terdapat perubahan nilai PH pada air *condensate*. Kondisi ini disebabkan oleh akumulasi kadar sodium pada boiler dari penambahan air yang mengalami pencemaran dan injeksi *phosphate* pada sisi *lower header boiler*. Kondisi ini juga dipengaruhi dari faktor konstanta *carry over* pada *boiler*. Konstanta ini adalah perbandingan jumlah konsentrasi mineral (sodium) yang ikut terbawa ke sisi steam. Tentunya jumlah sodium atau mineral pengotor di sisi steam tidak dalam jumlah banyak, sehingga sisa sodium atau mineral akan tetap berada pada air boiler. Pengurangan jumlah sodium terlarut hanya bisa melalui *blowdown* pada sisi drum boiler. Perbandingan kadar Na pada sisi air *condensate* dan air boiler bisa terlihat pada gambar 4.3. Pada gambar ini bisa terlihat perubahan kadar sodium pada *condensate* bisa mengalami peningkatan 60-80 kali lipat jika dibandingkan dengan sodium pada air boiler. Kenaikan nilai *sodium* pada sisi air *condensate* bisa menjadi initial awal adanya kerusakan pada *tube* kondensor, sehingga operator dan maintenance bisa melakukan upaya pencegahan awal dan perbaikan *tube* kondensor untuk mengurangi kenaikan kadar sodium pada air *boiler* yang berpotensi membentuk kerak dan berpeluang terjadinya kerusakan *tube* boiler dari *hydrogen damage*.

Gambar 4.3 Perbandingan kadar Na pada air condensate dan air boiler

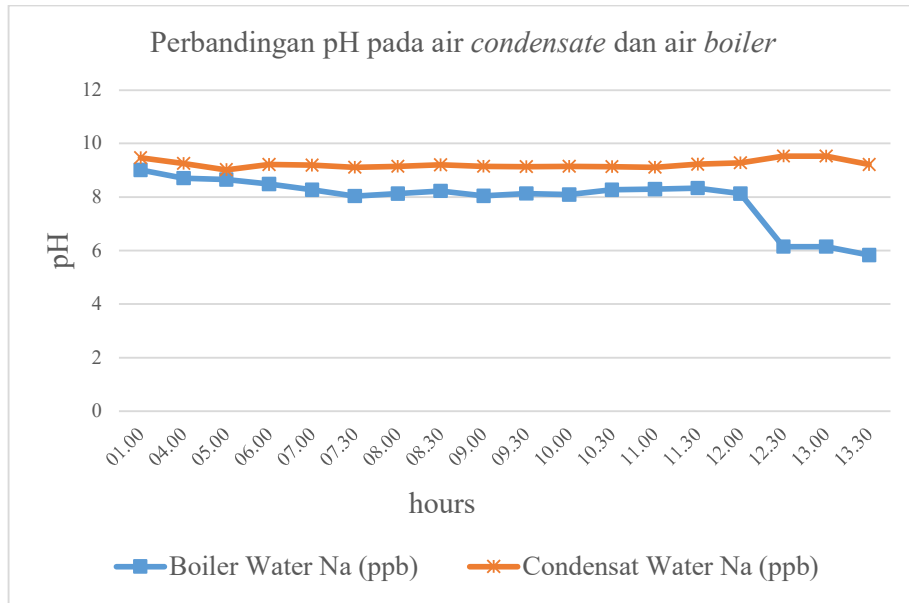
Gambar 4.4 perbandingan kadar pH pada air condensate dan air boiler

Pada gambar 4.4 menunjukkan perbandingan kadar pH pada air *condensate* dengan air boiler. Pada grafik terlihat semisal ada perubahan nilai *sodium* pada air *condensate* tidak diikuti dengan penurunan kualitas nilai pH pada air *condensate*. Pada air boiler perubahan nilai sodium sangat berpengaruh pada perubahan nilai pH. Kenaikan nilai pH akan menyebabkan penurunan kualitas air boiler.

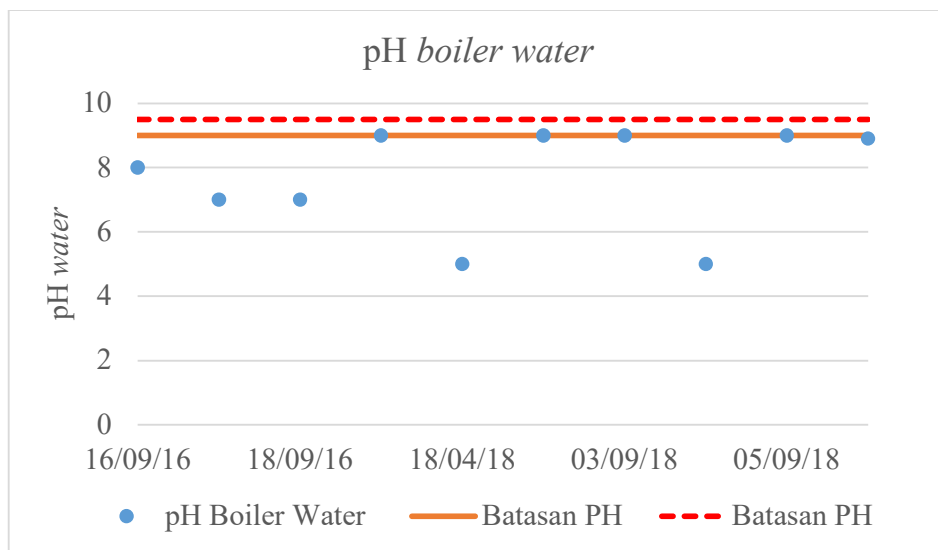
Gambar 4.5 grafik PH boiler (Indikasi kebocoran kondensor)

Dari data yang ditunjukkan pada gambar 4.5 menunjukkan pada tahun 2016-2018 terdapat beberapa kali kebocoran *tube* kondensor yang menyebabkan penurunan kualitas pH air dan kenaikan kandungan *sodium (Na)* pada air *boiler*. Tindakan pencegahan seperti penurunan beban, membuka *blowdown boiler* dan *injeksi hydrazine* dilaksanakan untuk menjaga kualitas air *boiler*. Langkah selanjutnya adalah *outservice kondensor* untuk mencari dan melakukan perbaikan kebocoran pada kondensor. Dari histori kebocoran kondensor dan pencemaran air pada *boiler*, sangat berpotensi menjadi sumber penyebab kerusakan pada *tube boiler*. Dari data pada gambar 4.2 terkait penurunan nilai pH pada air *boiler* perlu dilakukan validasi dari pengambilan sample *tube boiler* untuk memastikan komposisi kerak yang terbentuk pada *tube* yang rusak.

Pada gambar 4.5 dapat terlihat grafik kualitas pH air *boiler* saat terjadi kebocoran *tube* kondensor. Nilai pH yang tercatat mencapai nilai 5, dimana air *boiler* bersifat asam. Kondisi penurunan kualitas air *boiler* berdampak pada kondisi *tube boiler* saat beroperasi. pH merupakan indikasi untuk keasaman suatu zat. pH (*Pondus hidrogenium*) ditentukan oleh jumlah *hydrogen* bebas (H^+) dalam suatu zat. Menjaga pH air juga berfungsi untuk menjaga lapisan *magnetite* pada permukaan *tube boiler*. *Magnetite* berfungsi sebagai lapisan film untuk menghalangi terjadinya korosi lebih besar pada permukaan pipa *boiler* di balik lapisan *magnetite* ini. Nilai pH yang paling baik untuk menjaga lapisan *magnetite* dan mencegah terjadinya korosi adalah 8,5 – 9,5. Namun nilai ini dapat berbeda-beda antara *boiler* yang satu dengan yang lain, karena nilai pH yang tepat tergantung atas tekanan sistem *boiler*, jenis metal, jenis air, dan jenis perlakuan kimia terhadap air *boiler*. Air *boiler* cenderung mengalami penurunan nilai pH karena adanya mineral terlarut di dalamnya. Mineral-mineral ini tidak dapat ikut menguap atau larut ke dalam uap air. Sehingga ia akan bereaksi dengan air membentuk asam dan menurunkan nilai pH. Kondisi penurunan PH air *boiler* akan menaikkan prosentase *hydrogen* dalam air *boiler*.

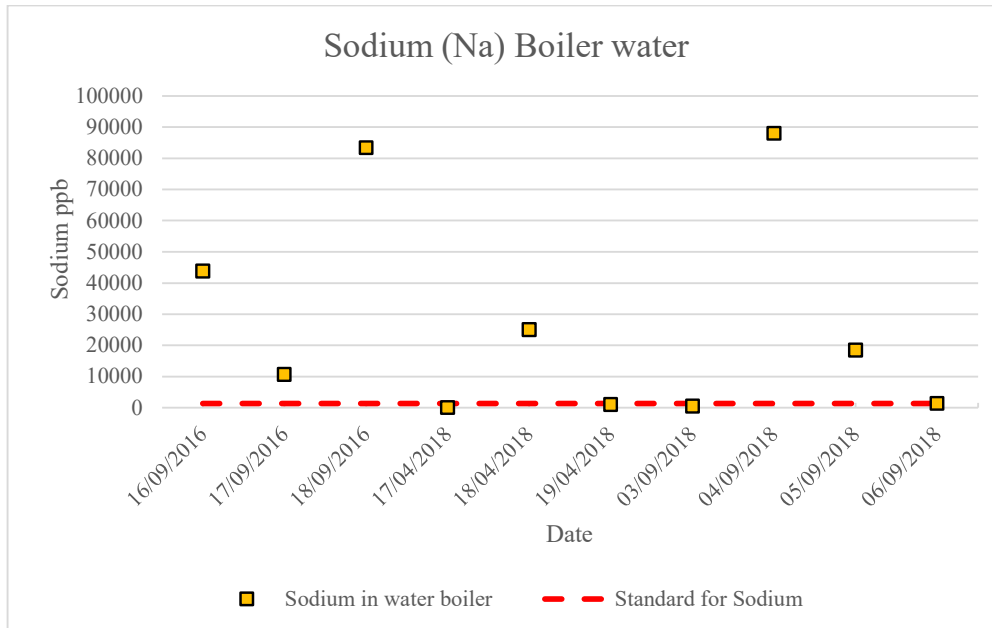
Gambar 4.6 Grafik nilai *sodium* dalam air *boiler*

Pada gambar 4.6 menunjukkan chart *sodium* dalam air *boiler* yang didapat dari data operasi, dari data tersebut nilai *sodium* yang terlarut pada air *boiler* melebihi Batasan yang ditetapkan sebesar 1400 ppm. Nilai *sodium* yang termonitoring saat terjadi kebocoran *tube boiler* mencapai 90.000 ppm. Kandungan mineral dalam air *boiler* dapat merusak *tube-tube boiler* saat beroperasi. Kandungan mineral pada air *boiler* dapat menyebabkan terbentuknya *scaling* pada sisi dalam *tube*. Terbentuknya *scaling* berpotensi menurunkan kemampuan transfer panas *tube* dan dapat menyebabkan terjadinya *short/ long term overheating* pada *tube boiler*.

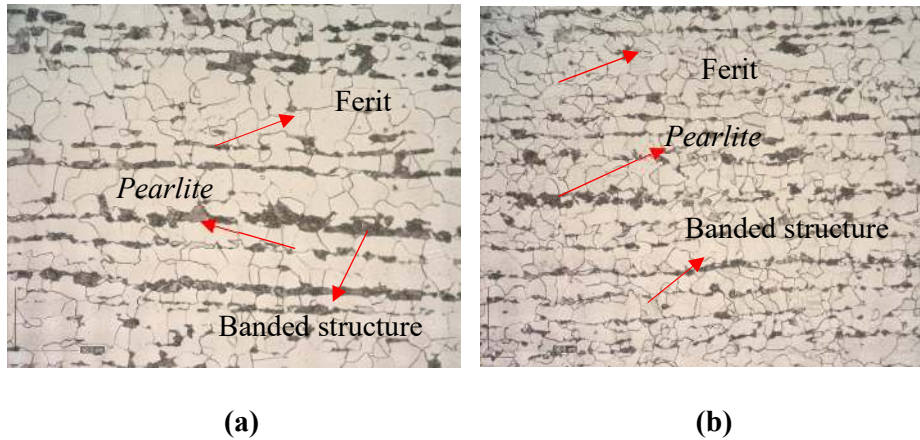
masuk dalam kategori *low carbon steel* dimana fasa *ferit* lebih dominan dibandingkan *pearlite*. Pada gambar 4.7 (a) dan (b) terlihat bahwa bentuk struktur *micro tube* baru terdiri dari *ferit* dan *pearlite*, serta terlihat jelas adanya struktur *banded pearlite*. *Banded structures pearlite*. Struktur ini terjadi karena segregasi unsur-unsur paduan pada proses solidifikasi dan inhomogenitas pada arah longitudinal (arah proses roll) pada saat proses hot roll [S. Srikanth et. al, 2007]

Gambar 4.7 hasil struktur *micro tube* baru; (a) sampel *tube* baru 1, (b) sampel *tube* baru 2 (pembesaran 100x)

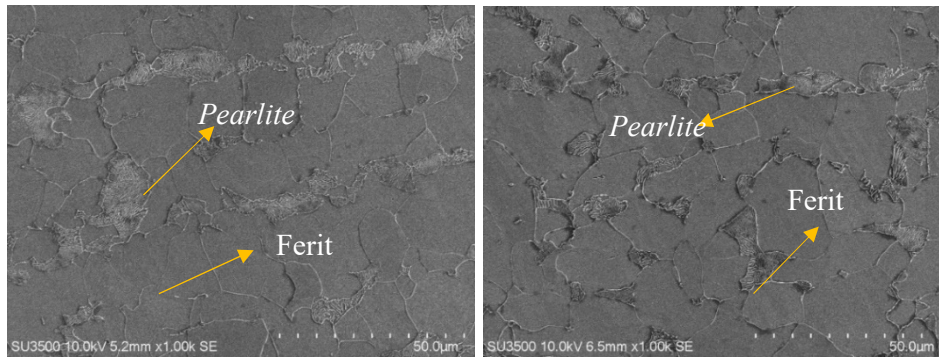
Pada hasil Uji SEM EDS dengan pembesaran 1000x pada *tube* baru seperti pada gambar 4.8 menunjukkan bahwa fase yang terbentuk adalah *ferit* dan *pearlite* dengan dominan pada fase *ferit*. Fase *ferit* terlihat pada gambar 4.8 tidak memiliki contour dan berwarna lebih cerah dibandingkan dengan fase *pearlite*, yang berwarna lebih gelap dan memiliki *countour*. Hasil uji pada *tube* baru juga tidak mengindikasikan adanya *micro void* atau *micro crack* pada batas butir. Hasil SEM EDS pada *tube* baru dapat disimpulkan *tube* baru normal dan tidak ada temuan defect pada hasil uji SEM. Data dari pengujian *tube* baru material *tube SA 210-A1* menjadi standard terkait pengujian pada *tube* yang rusak dan *tube* yang belum rusak yang diambil pada elevasi *boiler* (*tube* sampel)

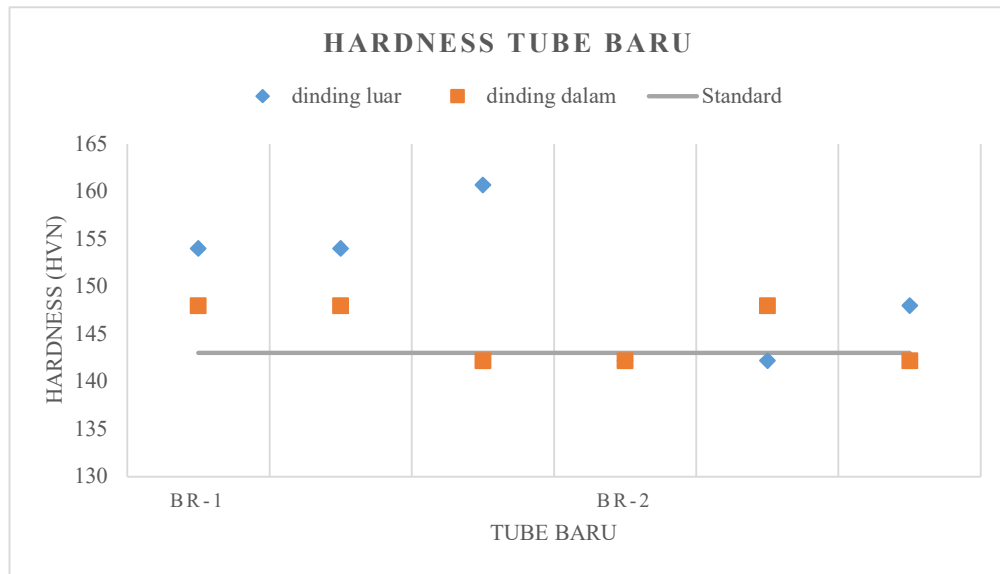
Analisis *tube baru* dilakukan sebagai hasil pembandingan antara karakteristik *tube baru* dengan *tube* yang mengalami kerusakan atau *tube sample boiler*. Dari Analisis *tube baru* mempermudah memastikan tingkat kerusakan *tube boiler*. Dari data *hardness* yang dilakukan pengambilan data dengan standard *ASTM E384 Vickers*. Pada gambar 4.9 didapat hasil *hardness* rata-rata sebesar 147-150 HV (*Harness Vickers*). Pada gambar 4.9

terlihat bahwa nilai *hardness* diyakinkan bahwa *tube* baru yang dipergunakan *boiler* PLTU Banten Suralaya sesuai dengan standard material *tube grade SA 210-A1*.

Gambar 4.9 Grafik *hardness tube* baru

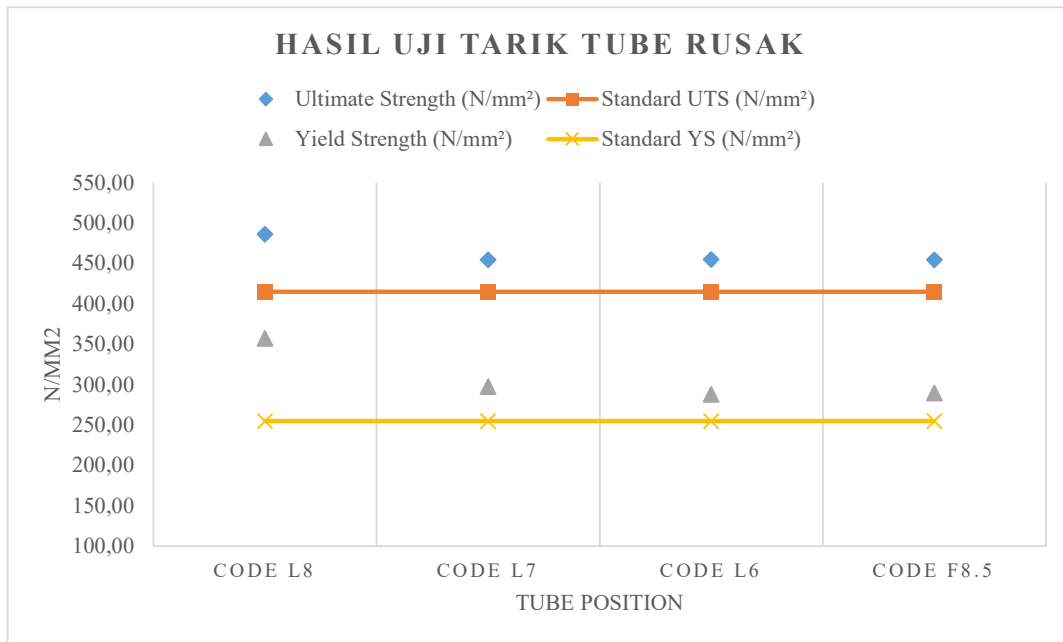
Gambar 4.10 Grafik hasil uji tarik *tube* yang rusak

Dari Gambar 4.10 grafik menunjukkan data hasil uji tarik pada *tube* yang telah rusak. Dari grafik terlihat bahwa angka τ_u (kekuatan maksimum) sebesar 486,37 MPa dan τ_y (kekuatan luluh) sebesar 288,24 MPa dengan elongasi 31,72%- 39,60 %. Jika dibandingkan dengan standar ASTM A210 grade A1, maka nilai kekuatan tarik, kekuatan luluh dan elongasi *tube* yang rusak masih masuk dalam standar yang ditentukan oleh ASTM A 210 grade A1 yaitu u : min 415 Mpa. τ_y : min 255 MPa dan elongasi: minimal 30 %.

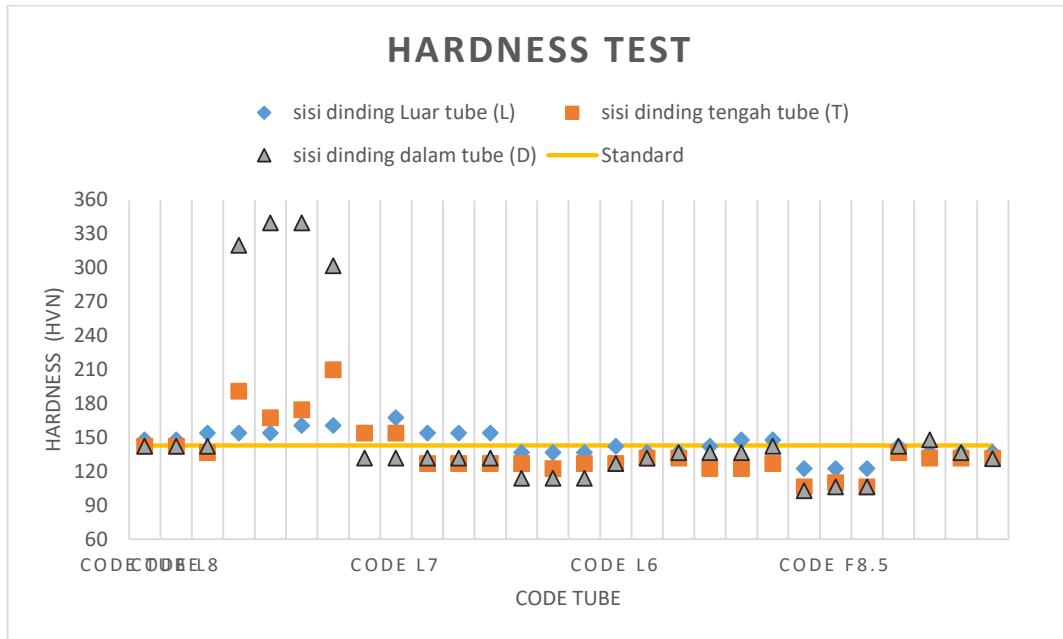
Gambar 4.11 Grafik hasil uji *hardness tube* yang rusak

Pada gambar 4.11 menunjukkan hasil uji *hardness* pada 4 *tube boiler* yang rusak. Data hasil pengujian kekerasan *code L8* pada sisi luar memperlihatkan nilai *hardness* yang masih dalam batasan *standard tube* baru, nilai *hardness* yang terukur 148-160 HV. Hal ini menunjukkan terjadinya penggetasan pada dinding bagian dalam *code L8* dan memberikan kontribusi pada kegagalan *tube*. Analisis lebih mendalam berkaitan dengan terjadinya penggetasan akan dilakukan dengan pemeriksaan analisis struktur mikro.

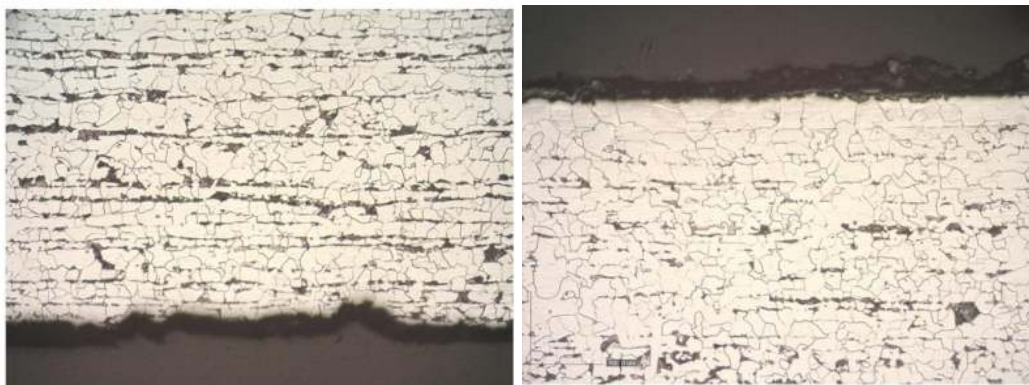
Gambar 4.14 memperlihatkan bahwa Code L8 (area jauh dari *rupture*) memiliki *fasa ferit* dan *pearlite*. Jika merujuk pada standar *ASTM A210 grade A1*, baja ini memiliki kandungan C maksimal 0,27 % (wt) dan Mn maksimal 0,9 % (wt). Dengan demikian baja ini masuk dalam kategori *low carbon steel* dimana fasa ferit lebih dominan dibandingkan

pearlite. *Banded structures pearlite* juga teramati sangat jelas pada struktur mikro Code L8. Struktur ini terjadi karena segregasi unsur-unsur paduan pada proses solidifikasi dan inhomogenitas pada arah longitudinal (arah rol) pada saat proses *hot roll* [S. Srikanth et. al, 2007]. Struktur mikro *tube* pada sampel area *rupture* (Code L8 sisi tengah dan sisi dalam thickness *tube*) ditunjukkan pada Gambar 4.12.

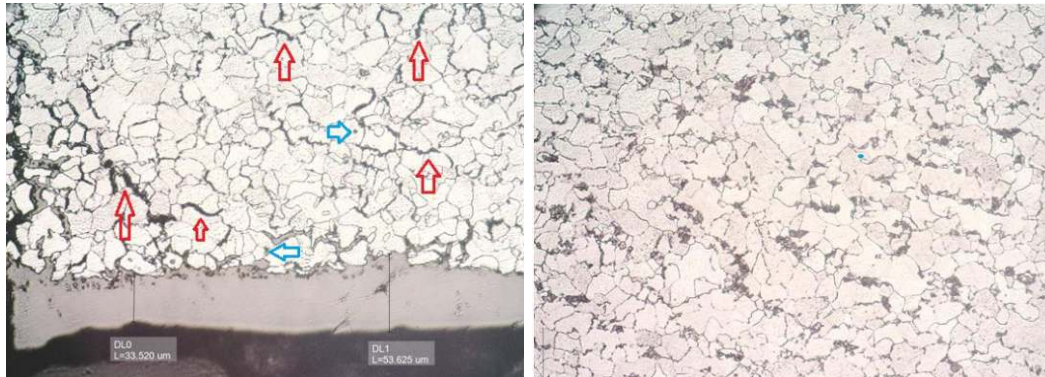
Struktur mikro area *rupture* Code L7 terdapat *microcracks*, *fissures* dan *microvoids* (tanda panah biru), *microcracks* telah menyatu membentuk intergranular crack/retak batas butir (tanda panah merah). Propagasi retak ini dimulai dari dinding dalam menuju ke sisi dinding luar. Pada Gambar 4.20 bahkan *intergranular cracks* sudah cukup banyak dan *banded structure pearlite* juga tidak teramati. Hal ini menunjukkan bahwa dinding *tube* telah mengalami *decarburizing* dan didukung juga dengan hasil pengujian kekerasan yang mengalami penurunan pada area tersebut

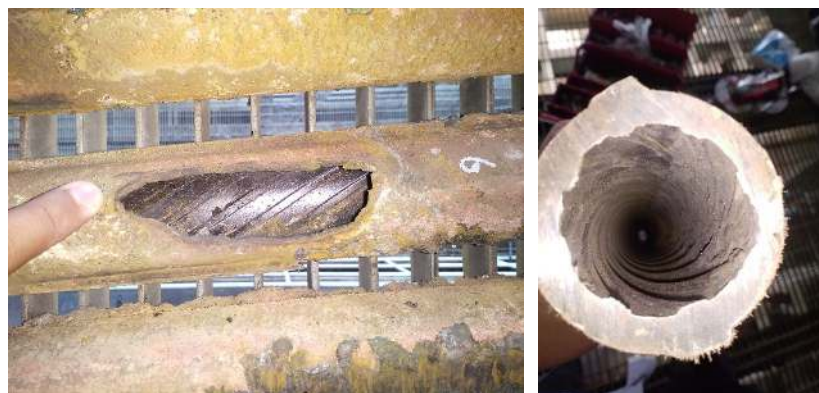
Gambar 4.24 *Tube* code L6 yang bocor; (a) penampang sisi luar *tube*, (b) penampang sisi dalam

Gambar 4.24 memperlihatkan bocor yang terjadi pada *tube* code L6 berupa *window opening* dan sisi dinding dalam *tube* area bocor menunjukkan adanya deposit korosi dan deformasi pada sisi dalam.

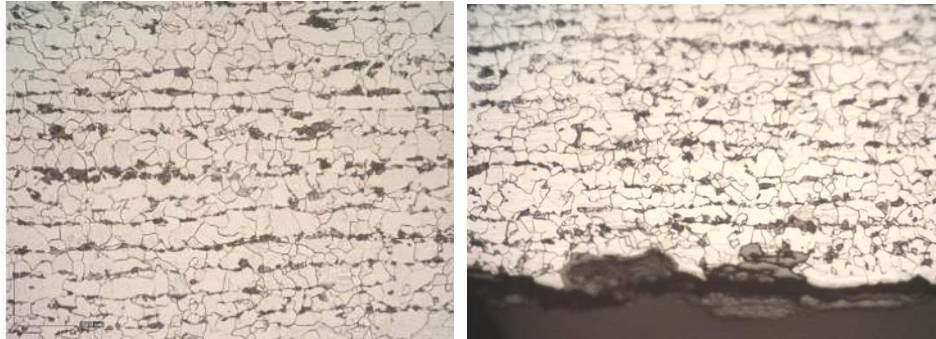
Gambar 4.25 Struktur micro *tube* sampel code L6 (a) *tube* sisi tengah (b) *tube* sisi dalam

Struktur mikro pada sampel code L6 yaitu area yang agak jauh dari bocor menunjukkan fasa ferit dan *pearlite*. *Banded structures pearlite* juga teramati pada Gambar 4.25.

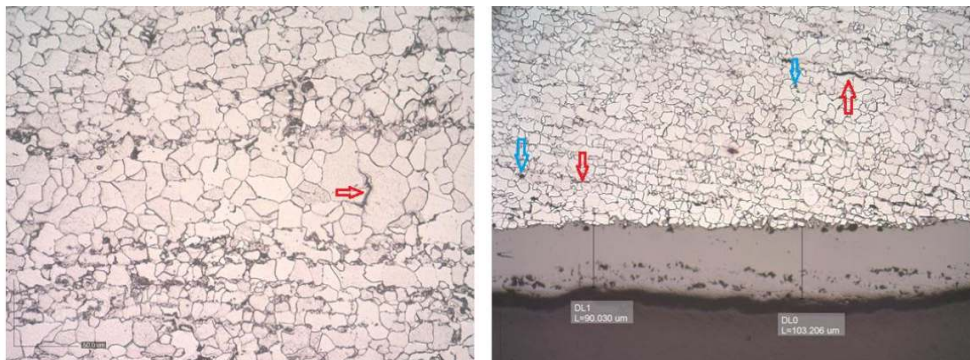
Struktur mikro pada area bocor dengan kode sampel *tube code* L6 (Gambar 4.26) memperlihatkan pada sisi dinding dalam *tube* terdapat *deposit scale* dengan ketebalan mencapai 103,2 m. Struktur mikro juga menunjukkan karakteristik yang sama dengan struktur area bocor **code L6** yaitu adanya *micro cracks* (tanda panah merah) dan *microvoids* (tanda panah biru) namun jumlah yang teramati masih jauh lebih sedikit

Dengan memperhatikan hasil inspeksi visual, hasil uji keras serta analisis struktur mikro dapat dipastikan bahwa kebocoran *tube code L6* dikarenakan *hydrogen damage*.

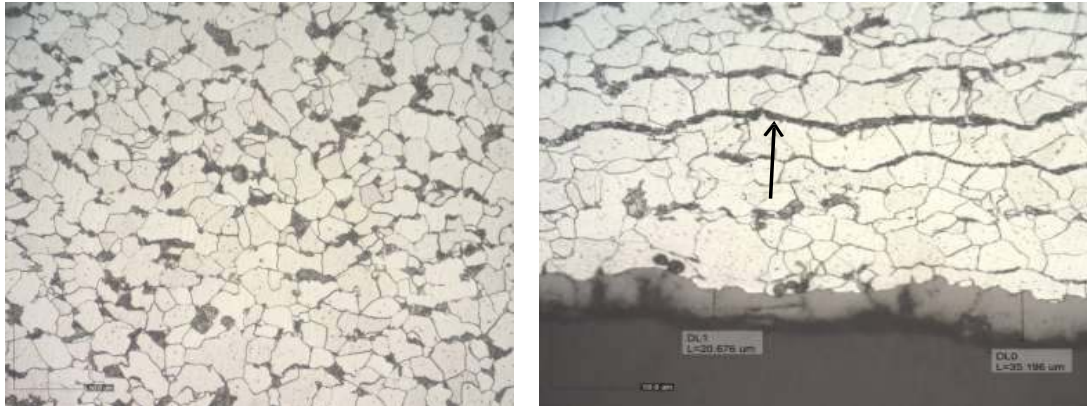
Pada gambar 4.29 menunjukkan hasil pengamatan struktur mikro pada *code F8.5* hasil ini memperlihatkan adanya perbedaan antara struktur mikro pada area dinding dalam *tube* dengan struktur mikro area dinding luar. Struktur mikro pada area dinding dalam memperlihatkan adanya *fasa ferit* (warna putih) dan *banded structures* yaitu layer fasa *pearlite* (warna hitam) berbentuk memanjang searah dengan arah roll. Sedangkan struktur mikro pada area tengah dan area dinding luar memperlihatkan kesamaan bentuk yaitu terdiri atas *fasa ferit* dan *pearlite* yang menempati batas butir (*banded structures* sudah tidak tampak lagi). Perubahan struktur mikro yang terjadi pada area dinding tengah dan dinding luar *tube* dapat terjadi karena *tube* mengalami pemanasan berlebih (diprediksi sekitar 800 - 1000 °C), dimana pada temperatur tersebut terjadi perubahan fasa dari *fasa ferit* dan *pearlite* menjadi *austenite* dan kemudian diikuti dengan pendinginan lambat. Selama periode pendinginan lambat (dari suhu sekitar 800-1000 °C)

fasa *austenite* bertransformasi fasa menjadi *ferit* dan *pearlite* tetapi dengan *pearlite* berada pada posisi di batas butir dan tidak membentuk *banded structures*. *Overheating* yang dialami *code F 8.5* menyebabkan terjadinya penurunan kekuatan material sehingga *tube* tidak mampu lagi menerima tekanan dan menyebabkan terjadi kebocoran. *Overheating* yang terjadi pada dinding luar *code F 8.5* dapat disebabkan antara lain tersentuh lidah api yang dapat diakibatkan oleh perubahan arah *nozzle* yang mengarah pada *tube*. Hasil pengamatan struktur mikro dengan menggunakan SEM pada Code F 8.5 dapat dilihat pada Gambar 4.30

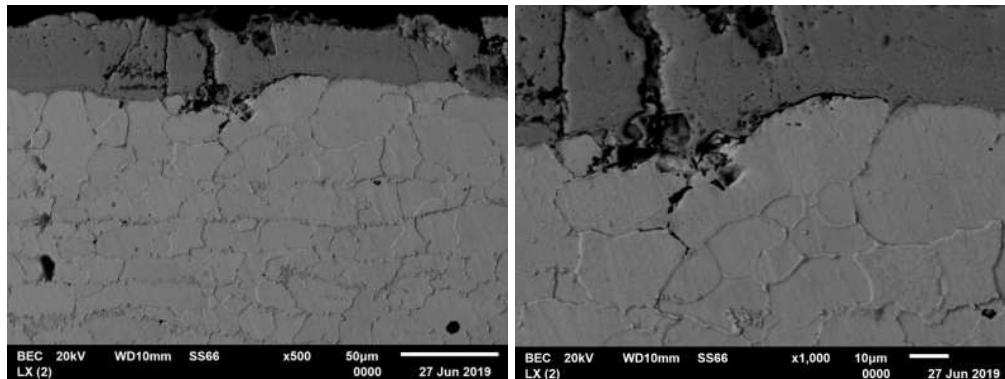
Pada gambar 4.30 menunjukkan hasil pengamatan struktur mikro dinding dalam *code F 8.5* menggunakan SEM, dipastikan bahwa *tube* telah mengalami *hydrogen damage* yang ditandai dengan kehadiran *microvoids* dan retak pada batas butir.

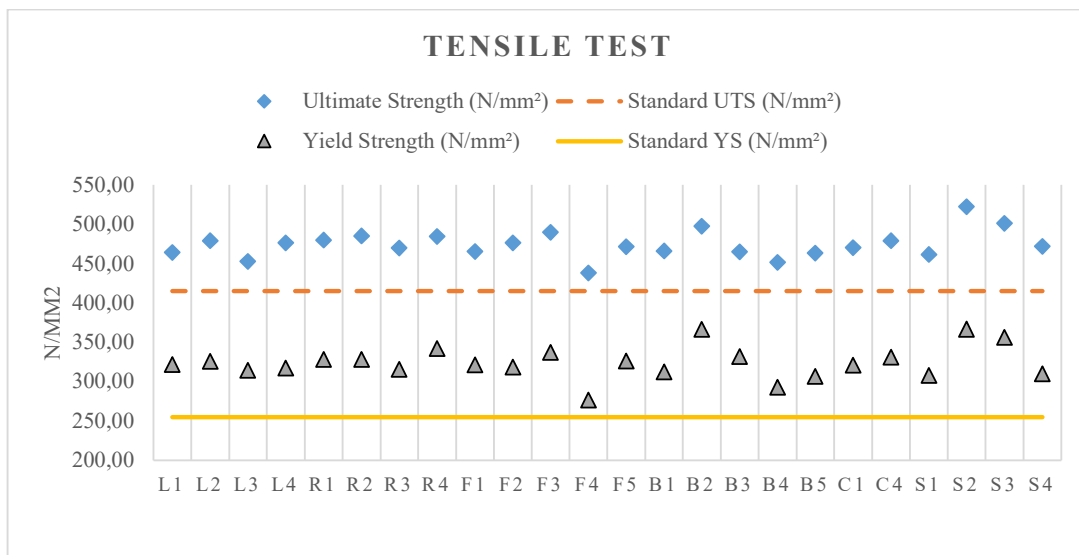
Gambar 4.31 Hasil uji tarik pada *tube* area water wall

Pada gambar 4.31 terlihat bahwa pada *tube* area water wall sebanyak 24 sample yang dilakukan pengujian, terlihat bahwa nilai *UTS* (*Ultimate Tensile Strength*) dan *YS* (*Yield Strength*) masih masuk dalam Batasan material *SA210-A1*. Nilai terendah *UTS* dan *YS* terdapat pada *tube* sample dengan kode F4 (area front elevasi 4) sebesar 438 dan 276 (N/mm²). Titik sample kode F4 berdekatan dengan *tube* yang mengalami kerusakan

dengan kode F8.5. Jika dilakukan perbandingan dengan nilai uji tarik pada *tube* yang rusak, hasil *tube* sample relative sama. Dari hasil yang diperoleh dapat disimpulkan bahwa pengujian tarik tidak bisa menjadi acuan untuk pengambilan keputusan terkait kerusakan *tube* yang disebabkan oleh *hydrogen damage*. Perlu dilakukan kombinasi dengan metode ujian lain untuk memberikan hasil yang valid terkait jenis kerusakan yang ada.

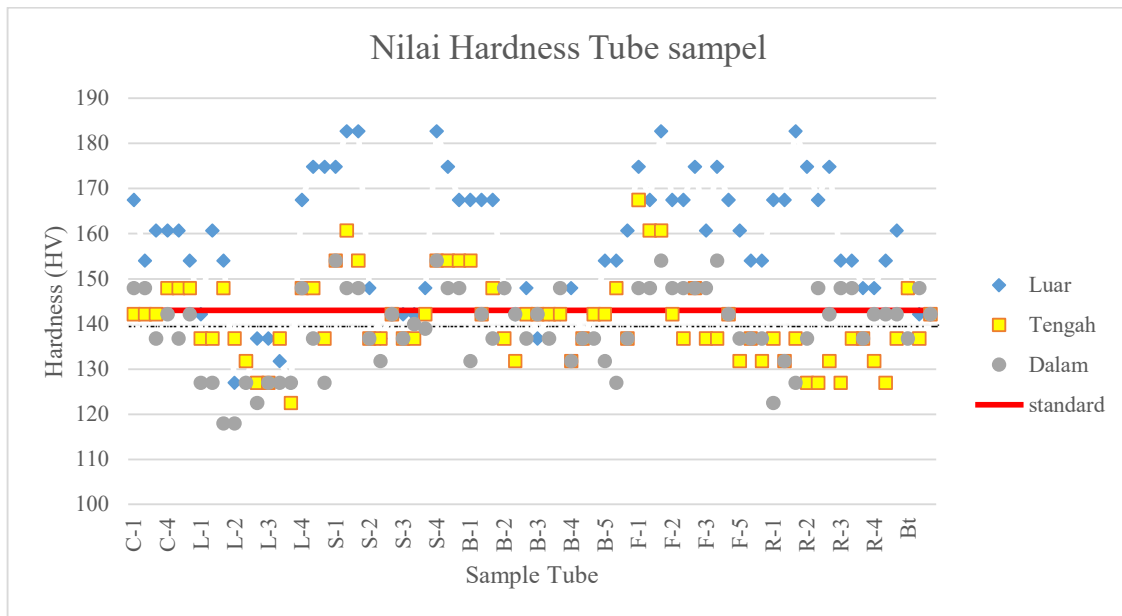
Gambar 4.32 Grafik uji *hardness* tube area water wall

Pada gambar 4.32 menunjukkan penyebaran nilai *hardness* pada 24 sample *tube boiler*. Dari grafik terlihat bahwa nilai *hardness* sisi luar masih diatas batasan standard *tube* SA 210-A1. Kenaikan *hardness* sisi luar perlu dilakukan cross cek untuk memastikan penyebab kenaikan nilai *hardness* tersebut. Kenaikan nilai *hardness* dapat dipengaruhi dari proses pembakaran. Sedangkan nilai *hardness* sisi tengah *tube* dipengaruhi dari sisi luar dan sisi dalam. Nilai kekerasan sisi dalam dipengaruhi dari indikasi *hydrogen damage*. Penurunan kekuatan *hardness* pada *tube* sisi dalam dominan pada *tube* sisi Left (*L*) dan sisi *F*(*front*). Kecenderungan posisi penurunan kekuatan pada sisi left dan front bisa dipengaruhi dari proses pembakaran. Proses pembakaran dimungkinkan dapat

dipengaruhi dari kelainan burner yang menyebabkan sudut pembakaran tidak seimbang pada setiap corner. Penurunan kekuatan *hardness* sisi dalam juga dipengaruhi dari perubahan struktur mikro yang diakibatkan oleh terbentuknya *hydrogen* pada butir.

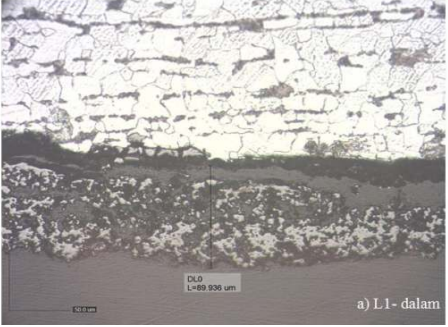
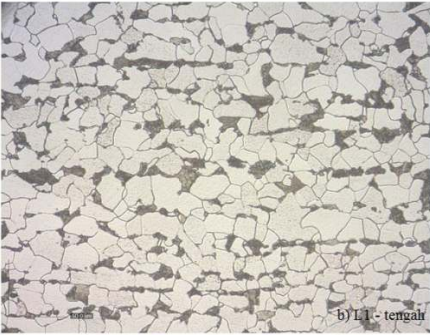
No	Kode	Micro sisi dalam	Micro sisi tengah	Keterangan
1	L1

<p>Pengamatan struktur mikro memperlihatkan pada dinding dalam <i>tube</i> terdapat <i>deposit scale</i> dengan tebal sekitar 89,9 μm. Fasa <i>pearlite</i> yang membentuk <i>banded structure</i> masih tampak jelas pada struktur mikro dinding dalam, tengah.</p>
2	L2

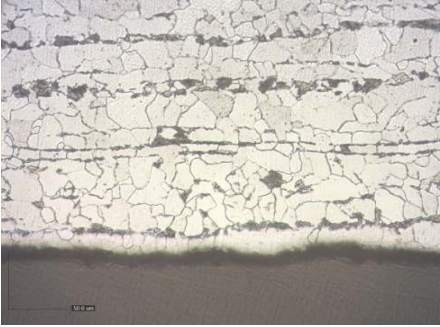
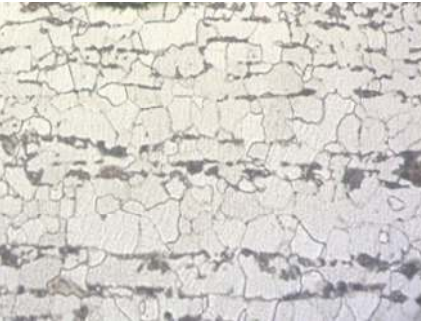
<p>Pengamatan struktur mikro memperlihatkan fasa <i>pearlite</i> yang membentuk <i>banded structure</i> masih tampak jelas pada struktur mikro dinding dalam, tengah.</p>

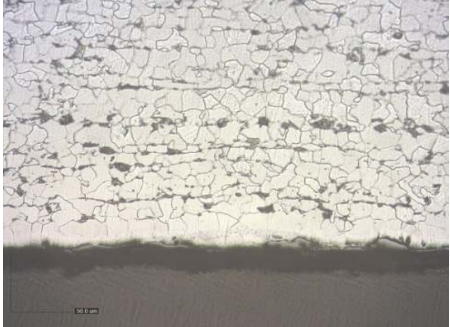
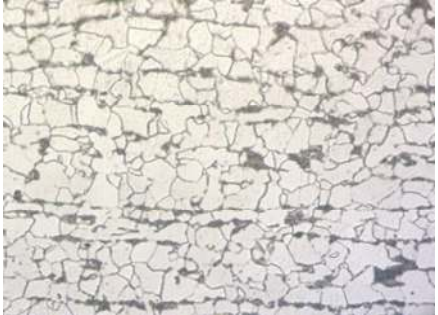
3	L3

<p>Pengamatan struktur mikro memperlihatkan fasa <i>pearlite</i> yang membentuk <i>banded structure</i> masih tampak jelas pada struktur mikro dinding dalam, tengah.</p>
4	L4

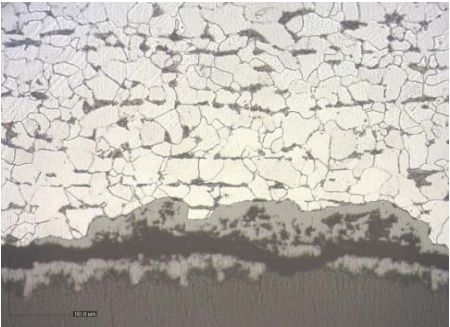
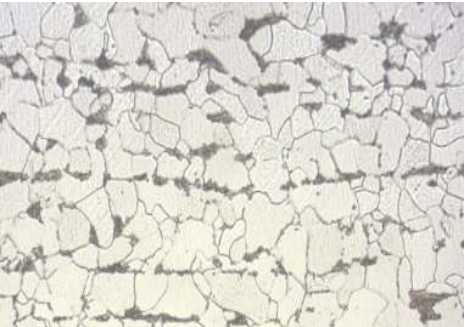
<p>Pengamatan struktur mikro memperlihatkan pada dinding dalam <i>tube</i> terdapat deposit scale dengan tebal sekitar 26 μm. Fasa <i>pearlite</i> yang membentuk <i>banded structure</i> masih tampak jelas pada struktur mikro dinding dalam, tengah</p>

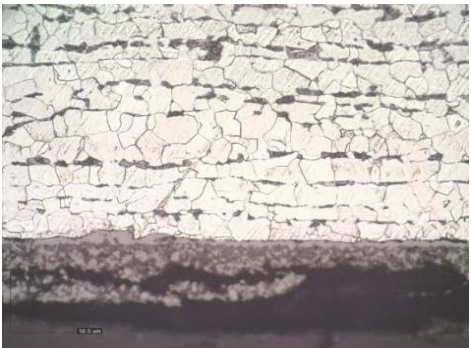
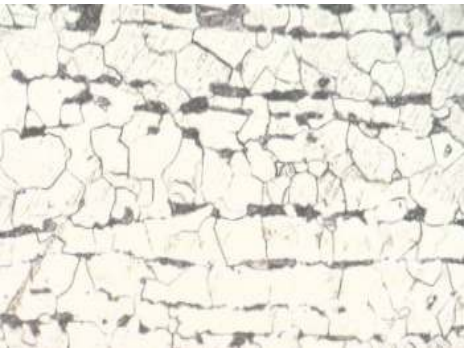
5	R1

<p>Pengamatan struktur mikro memperlihatkan pada dinding dalam <i>tube</i> terdapat <i>deposit scale</i> dengan tebal sekitar 56 μm. Fasa <i>pearlite</i> yang membentuk <i>banded structure</i> masih tampak jelas pada struktur mikro dinding dalam, tengah</p>
6	R2
