STUDI ANALISIS KERUSAKAN TUBE AREA WATERWALL BOILER AKIBAT HYDROGEN DAMAGE PADA PLTU BATUBARA

Agung Sidang Kustiawan
NRP. 02111750078020

Program Magister
Bidang Keahlian Manajemen Energi
Kerjasama PT. Indonesia Power
Departemen Teknik Mesin
Fakultas Teknologi Industri dan Rekayasa Sistem
Institut Teknologi Sepuluh Nopember
Surabaya
2020

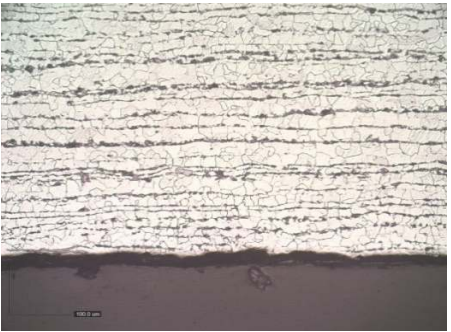
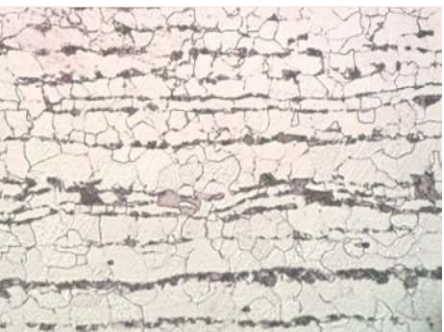
<p>Struktur mikro <i>tube</i> R2 pada memperlihatkan <i>banded structure</i> pada sisi dalam, tengah dan luar masih tampak jelas. Struktur mikro pada dinding tengah jarak antar <i>banded structure</i> secara kualitatif lebih besar dibandingkan dengan struktur mikro pada sisi dalam dan luar</p>

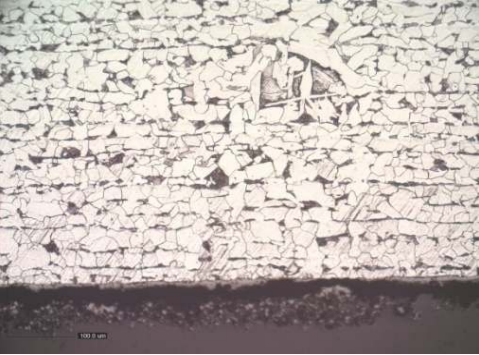
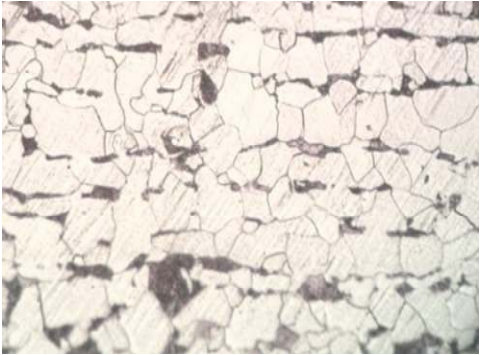
9	F1

<p>Pengamatan struktur mikro memperlihatkan pada dinding dalam <i>tube</i> terdapat <i>deposit scale</i> dengan tebal sekitar 56 μm. Fasa <i>pearlite</i> yang membentuk <i>banded structure</i> masih tampak jelas pada struktur mikro dinding dalam, tengah</p>
10	F2

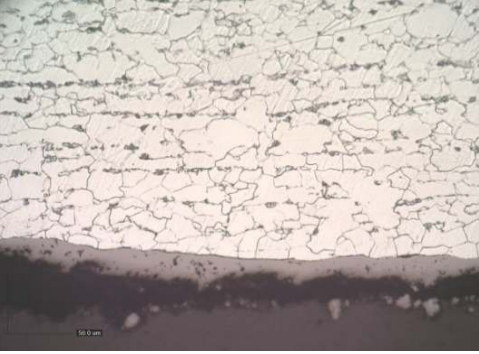
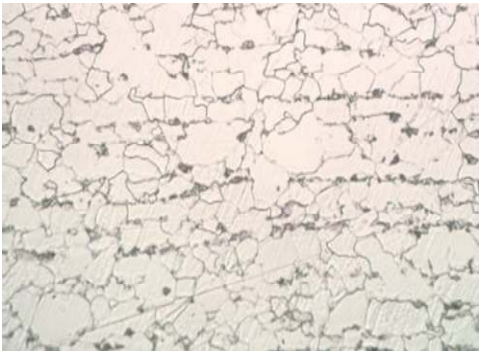
<p>Pengamatan struktur mikro memperlihatkan pada dinding dalam <i>tube</i> terdapat <i>deposit scale</i> dengan tebal sekitar 22 μm. Fasa <i>pearlite</i> yang membentuk <i>banded structure</i> masih tampak jelas pada struktur mikro dinding dalam, tengah namun <i>pearlite</i> cenderung lebih terang dibandingkan kondisi normal</p>

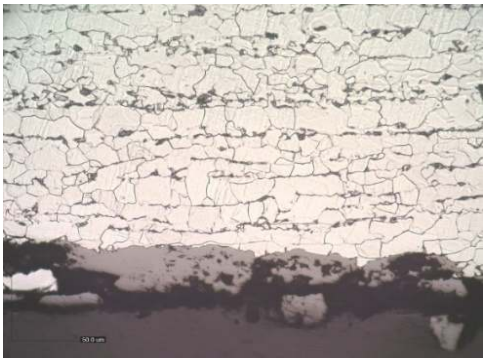
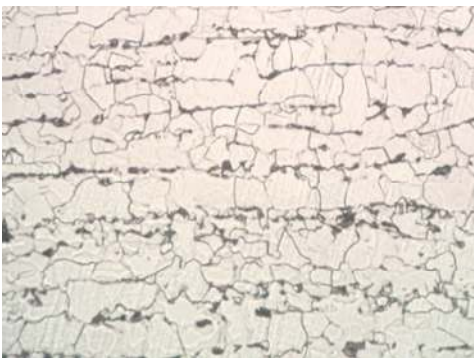
11	F3

<p>Pengamatan struktur mikro memperlihatkan pada dinding dalam <i>tube</i> terdapat deposit scale dengan tebal sekitar 38,2 μm. Fasa <i>pearlite</i> yang membentuk <i>banded structure</i> masih tampak jelas pada struktur mikro dinding dalam, tengah namun <i>pearlite</i> cenderung lebih terang dibandingkan kondisi normal</p>
12	F4

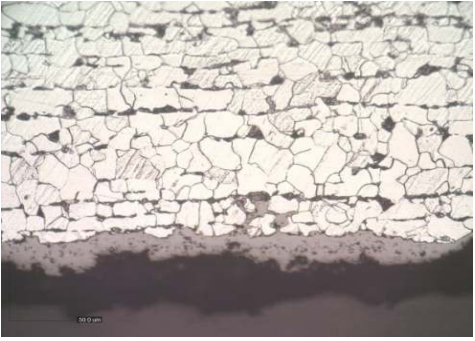
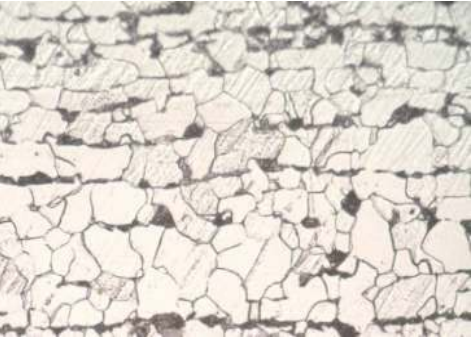
15	B2

<p>Pengamatan struktur mikro memperlihatkan pada dinding dalam <i>tube</i> terdapat deposit scale dengan tebal sekitar 34,25 μm. Fasa <i>pearlite</i> yang membentuk <i>banded structure</i> masih tampak jelas pada struktur mikro dinding dalam,</p>
16	B3

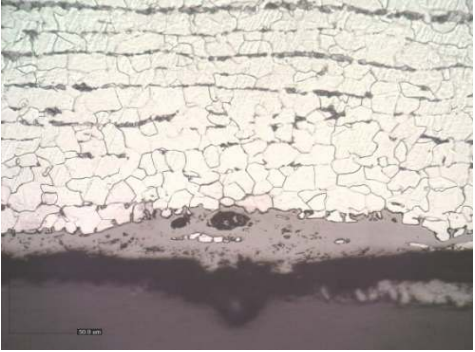
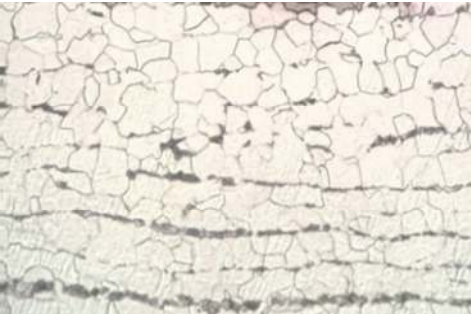
<p>Pengamatan struktur mikro memperlihatkan pada dinding dalam <i>tube</i> terdapat deposit scale dengan tebal sekitar 52,25 μm. Fasa <i>pearlite</i> yang membentuk <i>banded structure</i> masih tampak jelas pada struktur mikro dinding dalam,</p>

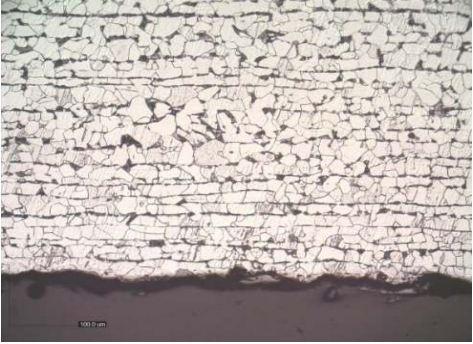
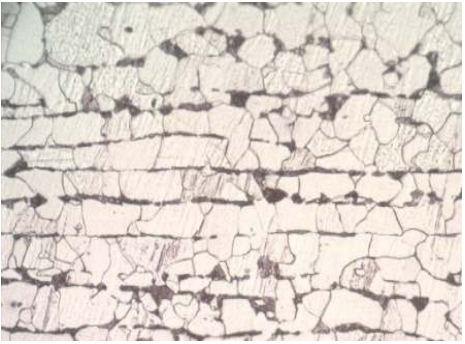
17	B4

<p>Pengamatan struktur mikro memperlihatkan Fasa <i>pearlite</i> yang membentuk <i>banded structure</i> masih tampak jelas pada struktur mikro dinding dalam, tengah. Kondisi <i>pearlite</i> lebih terang dibandingkan dengan <i>tube</i> baru</p>
18	B5

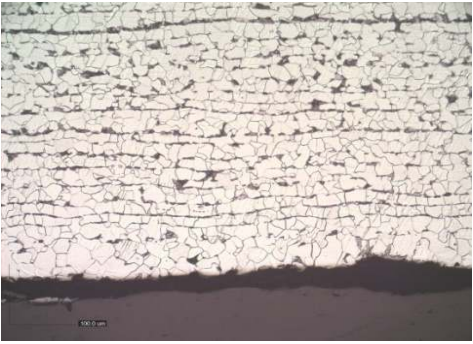
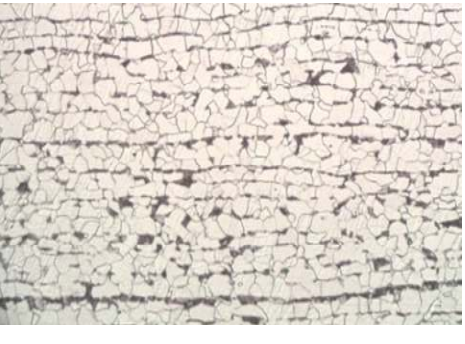
<p>Pengamatan struktur mikro memperlihatkan Fasa <i>pearlite</i> yang membentuk <i>banded structure</i> masih tampak jelas pada struktur mikro dinding dalam, tengah. Kondisi <i>pearlite</i> lebih terang dibandingkan dengan <i>tube</i> baru</p>

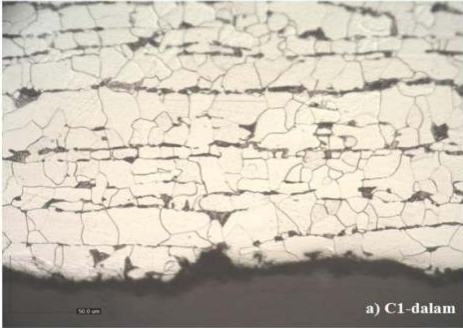
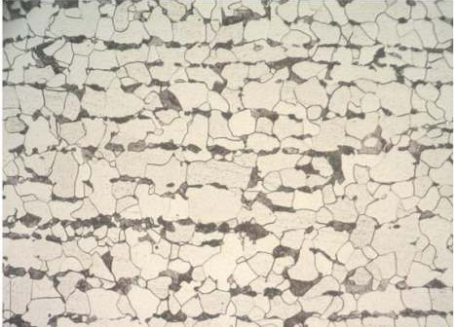
19	C1

<p>Pengamatan struktur mikro memperlihatkan Fasa <i>pearlite</i> yang membentuk <i>banded structure</i> masih tampak jelas pada struktur mikro dinding dalam, tengah.</p>
20	C4

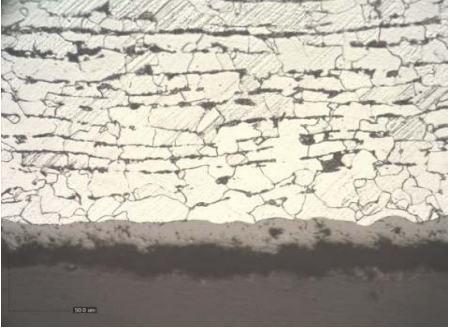
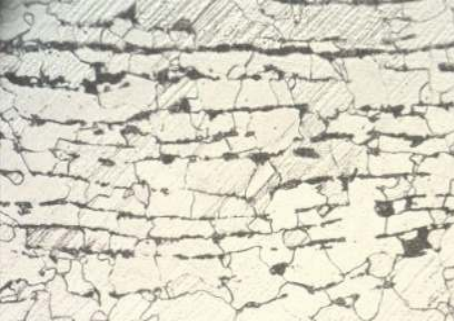
<p>Pengamatan struktur mikro memperlihatkan Fasa <i>pearlite</i> yang membentuk <i>banded structure</i> masih tampak jelas pada struktur mikro dinding dalam, tengah. Kondisi <i>pearlite</i> lebih terang dibandingkan dengan <i>tube</i> baru</p>

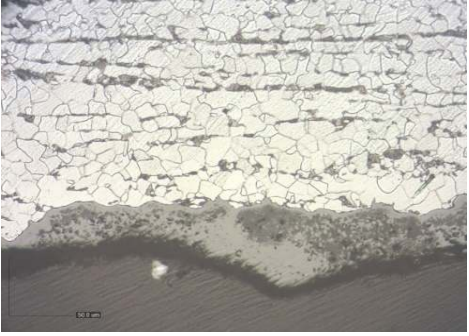
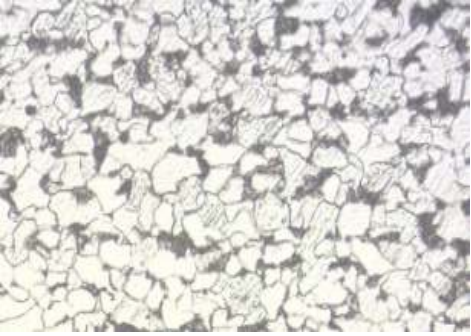
21	S1

<p>Pengamatan struktur mikro memperlihatkan pada dinding dalam <i>tube</i> terdapat <i>deposit scale</i> dengan tebal sekitar 52,25 μm. Fasa <i>pearlite</i> yang membentuk <i>banded structure</i> pada sisi tengah sudah tidak terlihat</p>
22	S2

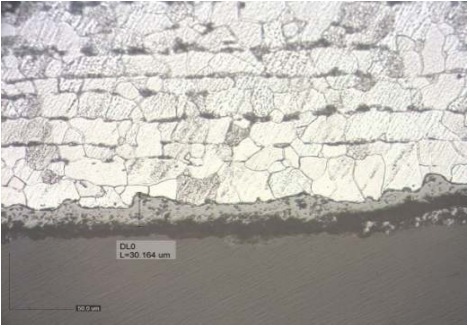
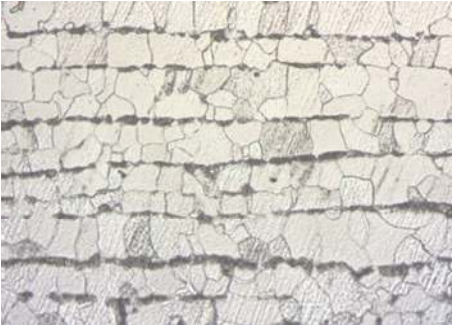
<p>Pengamatan struktur mikro memperlihatkan Fasa <i>pearlite</i> yang membentuk <i>banded structure</i> masih tampak jelas pada struktur mikro dinding dalam, tengah. Kondisi <i>pearlite</i> lebih terang dibandingkan dengan <i>tube</i> baru</p>

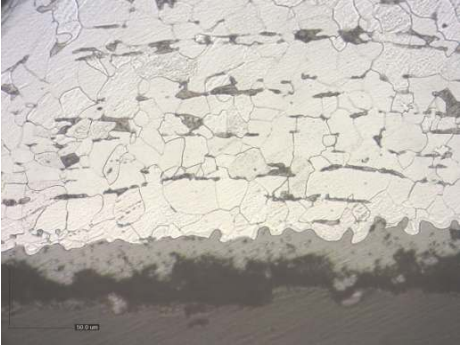
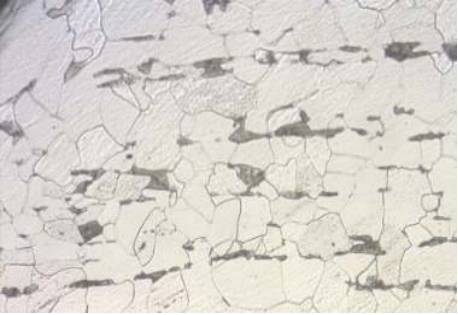
23	S3

<p>Pengamatan struktur mikro memperlihatkan Fasa <i>pearlite</i> yang membentuk <i>banded structure</i> masih tampak jelas pada struktur mikro dinding dalam, tengah. Kondisi <i>pearlite</i> lebih terang dibandingkan dengan <i>tube</i> baru</p>
24	S4

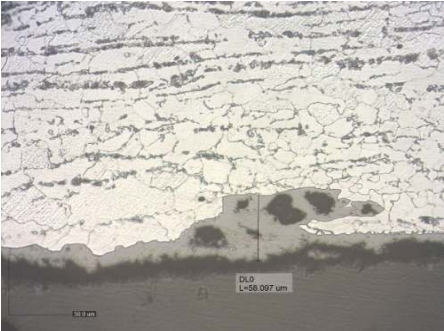
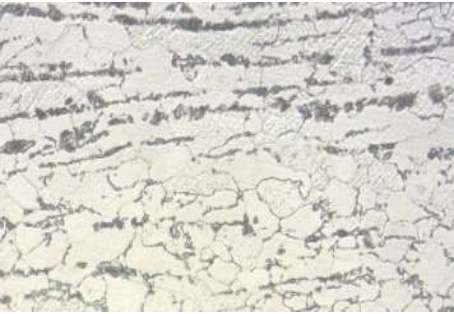
<p>Pengamatan struktur mikro memperlihatkan Fasa <i>pearlite</i> yang membentuk <i>banded structure</i> masih tampak jelas pada struktur mikro dinding dalam, tengah. Kondisi <i>pearlite</i> lebih terang dibandingkan dengan <i>tube</i> baru</p>

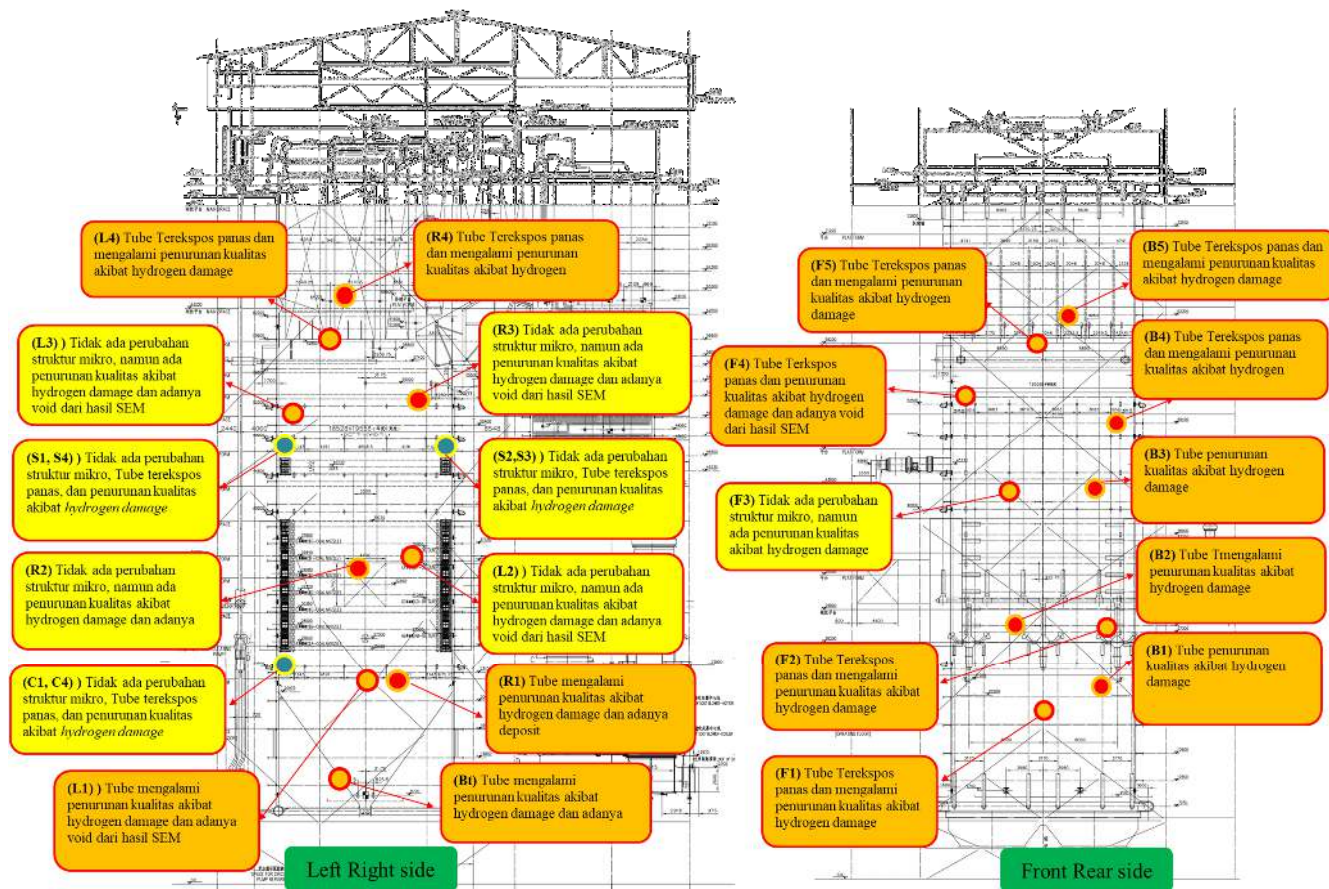
Gambar 4.35 Hasil Pengujian sample tube boiler

Pada gambar 4.35 menunjukkan kondisi *sample tube boiler*. Pada gambar tersebut menjelaskan penyebaran *hydrogen damage* yang terjadi pada area *waterwall boiler*. Dari kondisi tersebut dapat terlihat bahwa keseluruhan *tube boiler* telah mengalami *hydrogen damage* meskipun dalam tingkatan yang berbeda beda.

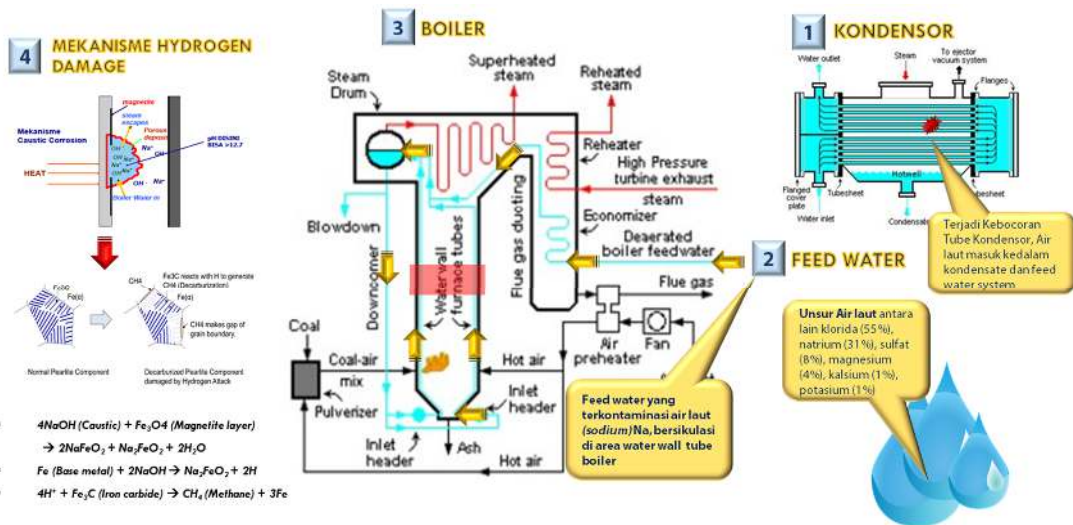
Gambar 4.36 Ilustrasi proses terjadinya *hydrogen damage* pada boiler area water wall

Pada gambar 4.36 terlihat proses terjadinya *hydrogen damage* pada tube area waterwall PLTU Banten Suralaya. Terbentuknya proses ini dapat dijabarkan sebagai berikut:

5. Dampak lain injeksi *phosphate* pada air laut juga menambah kontaminasi *sodium* pada air *boiler*
6. *Phospat (trisodium polyphosphate)* pada air *boiler* berfungsi sebagai *scale inhibitor* dan bekerja pada pH diatas 9,5. *Sulfite (Meta bisulfite)* berfungsi sebagai *corrosion inhibitor* dan bekerja pada suasana pH di atas 8,5.
