**ANALISA KEGAGALAN POROS POMPA
CENTRIFUGAL MULTISTAGE (GA101A) SUB-
UNIT SINTESA - UREA PT. PETROKIMIA GRESIK**

ANGGA SETIAWAN
NRP 2114 105 018

**FAILURE ANALYSIS OF CENTRIFUGAL
MULTISTAGE (GA101A) PUMP'S SHAFT IN
SUB UNIT SYNTHESIS - UREA PLANT PT.
PETROKIMIA GRESIK**

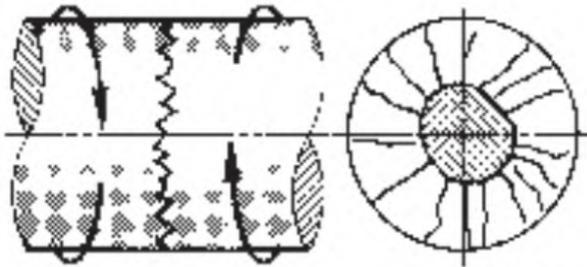
Gambar 1.3 Fatigue Fracture akibat Torsi^[6]

berimbang. Dugaan tersebut dinilai masih lemah karena hipotesa tersebut belum mengarah pada akar permasalahan. Mengacu pada gambar 1.3 tentang skematis permukaan patahan, dapat dibandingkan dengan keadaan di lapangan bahwa patah yang terjadi pada poros pompa GA101A adalah karena patah lelah (*fatigue fracture*). Patah lelah yang terjadi adalah akibat beban dinamis yang terjadi pada pompa, yakni *torsion*. Akan tetapi, letak dari patahan berada pada *outboard*, dimana tidak berhubungan langsung dengan couple steam turbine, sehingga diperkirakan memiliki faktor lain. Faktor lain yang memungkinkan adalah terjadinya thermal expansion material poros dan ring di sekitar patahan. *Clearance* yang tidak mencukupi untuk ruang muai material menyebabkan ring mengunci poros pada saat beroperasi dan berakibat patah.

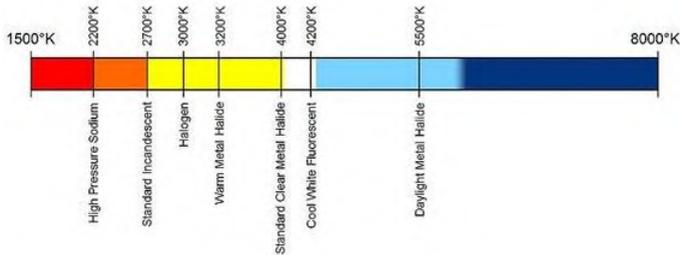
Gambar 4.6 Kelvin Temperature Chart^[10]

Mengacu pada gambar 4.6, spektrum warna yang terdapat pada patahan poros gambar 4.5, menunjukkan adanya pengaruh temperatur antara 1500-2700°K atau 1227-2427°C, yang sangat jauh dari temperatur operasi pompa itu sendiri, yakni sebesar 40-60°C. Temperatur tinggi ini disebabkan oleh gesekan yang terjadi antara komponen ring dan poros yang menimbulkan panas berlebih. Hasil analisa thermal dapat dilihat pada penjelasan dibawah ini.

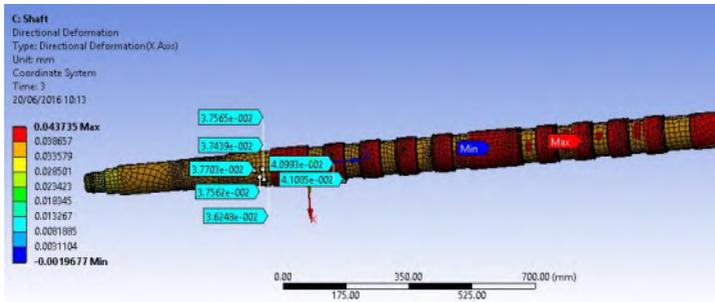
Gambar 4.11 *Directional Deformation* pada Poros

Thermal load yang diberikan pada poros menghasilkan deformasi *circular* seperti yang terlihat pada gambar 4.11. Karena deformasi yang terjadi pada permukaan poros tidak merata, maka dilakukan lima kali pengambilan data kemudian diambil rata-rata. Pengambilan data ekspansi *thermal* pada *joint ring* dengan temperature akhir 100°C dapat dilihat pada gambar 4.12 dan nilai deformasi maksimum dapat dilihat pada tabel 4.3.

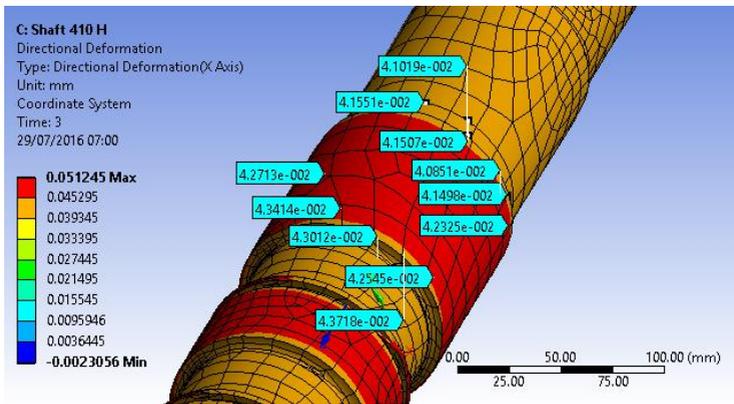
Gambar 4.12 Detail Ekspansi Thermal pada *Joint Ring* dengan Temperatur akhir 100°C

No	Expansion (mm)	No	Expansion (mm)
1	0.042545	6	0.041551
2	0.043718	7	0.041507
3	0.043012	8	0.041498
4	0.043414	9	0.041019
5	0.042713	10	0.042325
Nilai Maksimum = 0.043718 mm

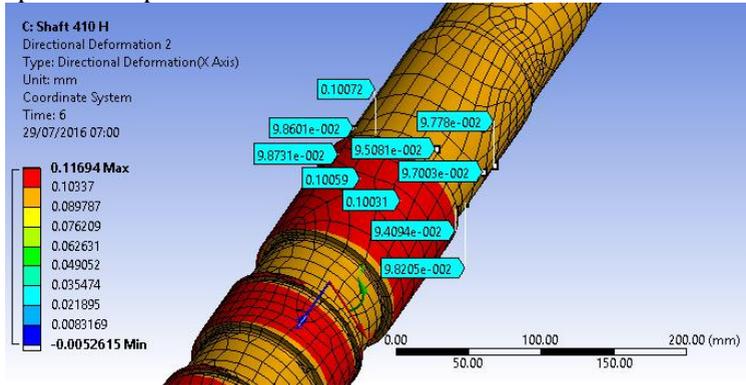
Gambar 4.13 Detail Ekspansi Thermal pada Joint Ring dengan Temperatur Akhir 200°C

Selanjutnya, deformasi *circular* poros dengan temperatur akhir 200°C dapat dilihat pada gambar 4.13. Nilai deformasi maksimum dapat dilihat pada tabel 4.4. di bawah ini.

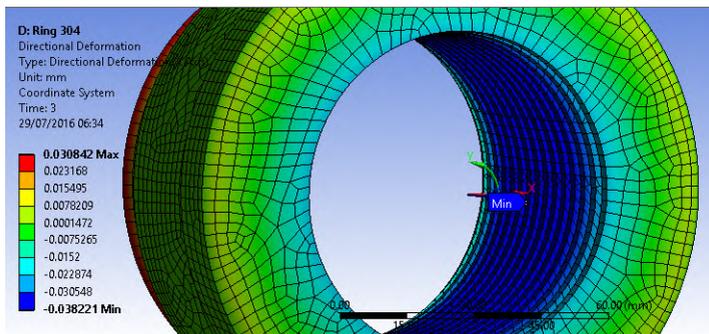
Gambar 4.15 Ekspansi *Thermal Inner Ring* SS 304 Pada Temperatur Akhir 100°C

Pada gambar 4.15, warna biru menunjukkan besar deformasi. Nilai ekspansi komponen ring bernilai negatif karena deformasi menuju ke arah inner atau berlawanan dengan sumbu radial. Nilai minimum pada gambar merupakan nilai deformasi maksimum ring 304 pada temperatur 100°C, yakni sebesar 0.0382 mm. Perhitungan ekspansi total dilakukan yakni dengan menjumlahkan

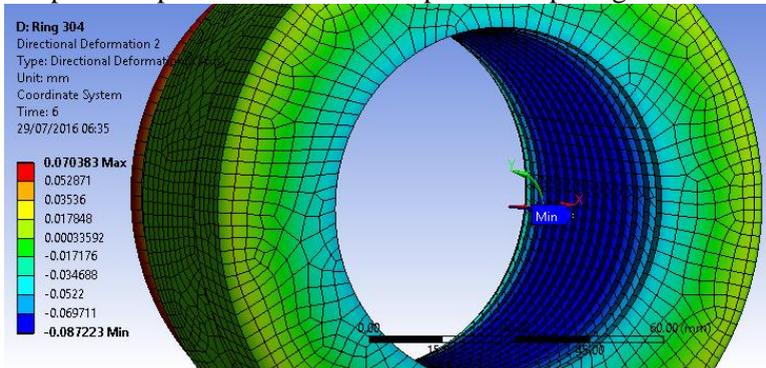
Gambar 4.16 Ekspansi *Thermal Inner Ring SS 304* Pada Temperatur Akhir 200°C

Pada gambar 4.16, warna biru menunjukkan besar deformasi. Nilai ekspansi komponen ring bernilai negatif karena deformasi menuju ke arah inner atau berlawanan dengan sumbu radial. Nilai minimum pada gambar merupakan nilai deformasi maksimum ring 304 pada temperatur 200°C, yakni sebesar 0.08722 mm.

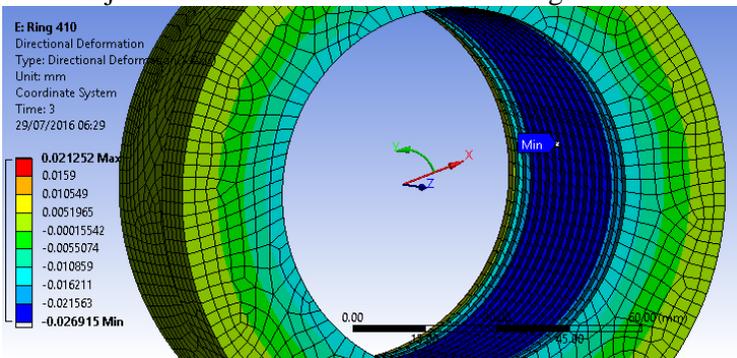
Gambar 4.17 Ekspansi *Thermal Inner Ring* SS 410 Pada Temperature Akhir 100°C

Pada gambar 4.17, warna biru menunjukkan besar deformasi. Nilai ekspansi komponen ring bernilai negatif karena deformasi menuju ke arah inner atau berlawanan dengan sumbu radial. Nilai minimum pada gambar merupakan nilai deformasi maksimum ring 410 pada temperatur 100°C, yakni sebesar 0.0269 mm.

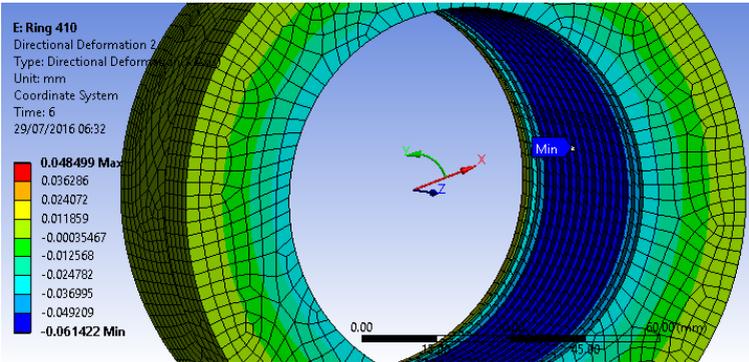
Gambar 4.18 Ekspansi *Thermal Inner Ring SS 410* Pada Temperatur Akhir 200°C

Pada gambar 4.18, warna biru menunjukkan besar deformasi. Nilai ekspansi komponen ring bernilai negatif karena deformasi menuju ke arah inner atau berlawanan dengan sumbu radial. Nilai minimum pada gambar merupakan nilai deformasi maksimum ring 410 pada temperatur 200°C, yakni sebesar 0.0614 mm. Sehingga dengan menjumlahkan besar deformasi ring dan poros pada temperature 200°C akan didapatkan perhitungan seperti di bawah ini.

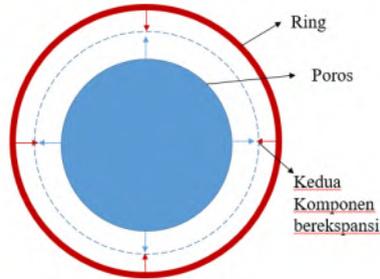
Gambar 4.19 Ilustrasi *thermal expansion* komponen ring dan poros

Dari hasil analisa *finite element*, ring dengan material *stainless steel 304* memiliki deformasi yang lebih besar, yakni sebesar 0.0382 mm pada temperature 100°C dan 0.08722 mm pada temperature 200°C. Jika dijumlahkan dengan ekspansi pada poros

maka akan didapatkan total ekspansi keseluruhan dalam radius, yakni sebesar 0.081918 mm pada temperature 100°C dan 0.18794 mm pada temperature 200°C. Mekanisme terjadinya ekspansi material kedua komponen dapat dilihat pada gambar 4.19

Hasil analisa *finite element*, mekanisme patahan yang terjadi karena *thermal expansion* pada poros dan ring yang melebihi batas *clearance* yang ada. *Initial thermal load* disebabkan oleh temperature kerja pompa itu sendiri sebesar 40-60°C dan pada kondisi tersebut masih tergolong aman. Namun, dengan adanya vibrasi tinggi pada poros pompa, maka gesekan akan selalu terjadi. Gesekan inilah yang akan menaikkan suhu ring, sehingga melebihi temperatur kerja pompa. Saat suhu mencapai sekitar 200°C, gesekan akan semakin besar bahkan menurut spektrum warna pada poros, suhu mencapai sekitar 1200°C sebelum poros putus.

Mengacu pada hasil analisa *finite element*, untuk menanggulangi *thermal expansion* material yang terjadi antara ring dan poros, maka rekomendasi yang dapat dilakukan adalah dengan mengubah besaran *clearance* antara kedua komponen tersebut. *Clearance* aman menurut hasil *finite element analysis*, dengan material ring *Stainless Steel 304* dan temperatur 200°C adalah diatas 0.40 mm, sehingga penggantian jenis material tidak diperlukan. Namun, apabila digunakan material *Stainless Steel 410*, *clearance* ring-poros minimal yang dibutuhkan adalah sebesar 0.35 mm. Selain itu, apabila terjadi perbaikan pada pompa sehingga harus dilakukan pembongkaran, maka perlu dilakukan *balancing* setelah *impeller* terpasang pada poros, karena berpotensi adanya massa *unbalance* pada *impeller* yang dapat mengakibatkan munculnya vibrasi.

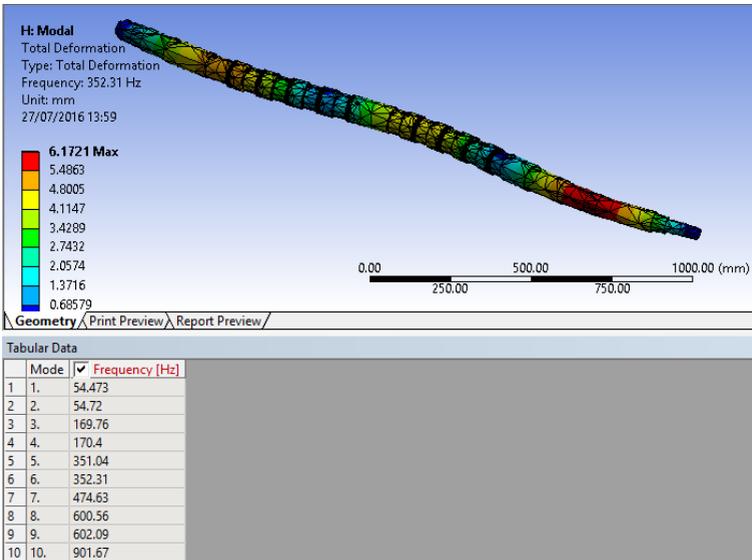
Gambar 4.20 *Modal Analysis* pada Poros

Vibrasi yang terjadi pada pompa diperkirakan diakibatkan oleh *unbalance* maupun *misalignent*. *Unbalance* muncul dari massa *unbalance* pada impeller pompa. *Modal analysis* pada poros pompa menunjukkan tidak terjadi resonansi, pada putaran operasi. Pada gambar 4.20 terdapat sepuluh *natural frequency* poros. Operasi poros sendiri pada putaran 6300 rpm atau 105rps, sehingga apabila dicocokkan pada frekuensi natural poros, tidak terjadi resonansi karena frekuensi eksternal tidak ada yang mendekati frekuensi natural poros.
