**MEKANISME SEPARASI *THERMAL BARRIER COATING*
YTTRIA-STABILIZED ZIRCONIA (TBC YSZ) PADA
SUDU TURBIN GAS MITSUBISHI TIPE MW701D STAGE
*PERTAMA***

ISAURA FAUZIAH MCLAUDA
NRP 2112 100 033

Jurusan Teknik Mesin
Fakultas Teknologi Industri
Institut Teknologi Sepuluh Nopember
Surabaya
2016

**SPALLATION MECHANISM OF THERMAL BARRIER
COATING YTTRIA-STABILIZED ZIRCONIA (TBC YSZ)
ON FIRST STAGE BLADE OF MITSUBISHI GAS
TURBINE TYPE MW701D**

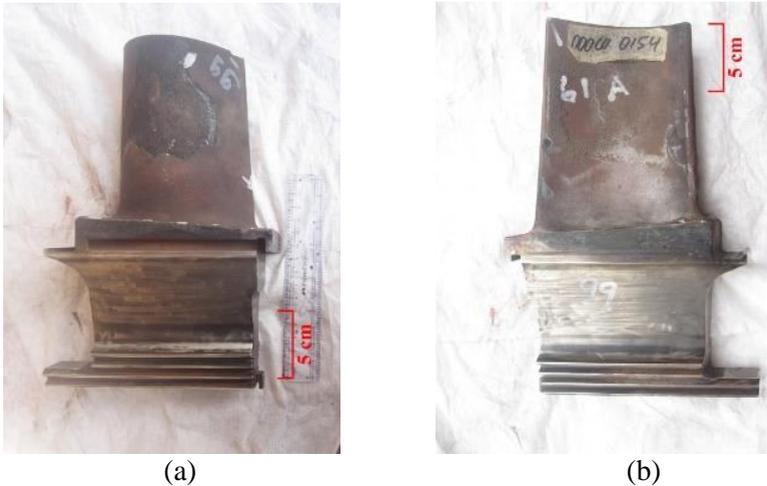
Material yang digunakan pada penelitian ini adalah sebuah sudu turbin *stage* pertama pada turbin gas Mistsubishi tipe MW701D yang telah digunakan selama 78.164 *Equivalent operating hours* (EOH) dari *standard life time* sebesar 50.000 EOH. Temperatur kerja dari sudu turbin 1154°C dan putaran sebesar 3000 RPM. Foto sampel material sudu turbin dapat dilihat pada Gambar 3.1.

Gambar 3.1 (a) Tampak belakang sudu turbin, (b) Tampak depan sudu turbin

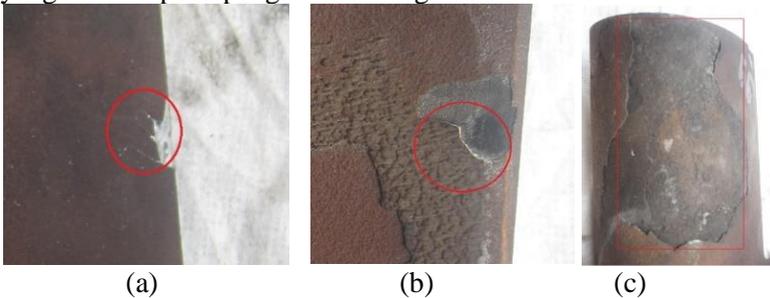
Gambar 3.4 (a) Lokasi pengambilan sampel serpihan TBC pada bagian belakang sudu turbin. (b) Lokasi pengambilan sampel produk yang terbentuk pada permukaan TBC. (c) Lokasi pengambilan sampel produk pada permukaan TBC yang telah separasi.

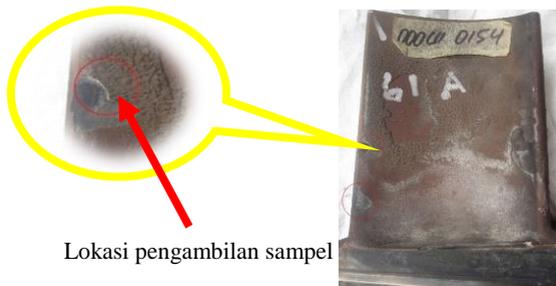
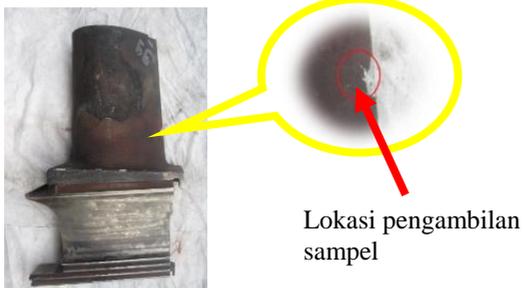
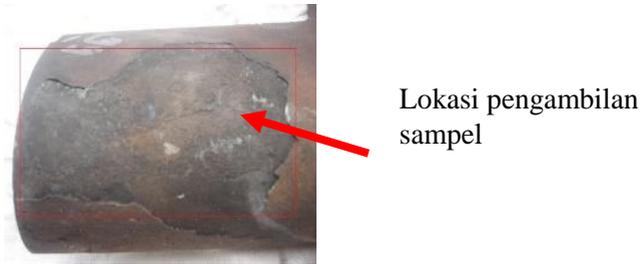
Untuk pengujian XRD, diambil tiga sampel pada sudu turbin pada tiga lokasi berbeda seperti yang ditunjukkan pada Gambar 4.2. Sampel pada bagian *coating* diambil sebagian dari daerah TBC yang telah terseparasi. Sampel produk pada permukaan sudu turbin diambil dengan menggunakan sikat besi.

Gambar 4.2 Lokasi pengambilan sampel uji XRD. (a) sampel pada produk di atas *coating* sudu turbin. (b) sampel pada *coating* sudu turbin. (c) sampel produk pada permukaan sudu turbin.

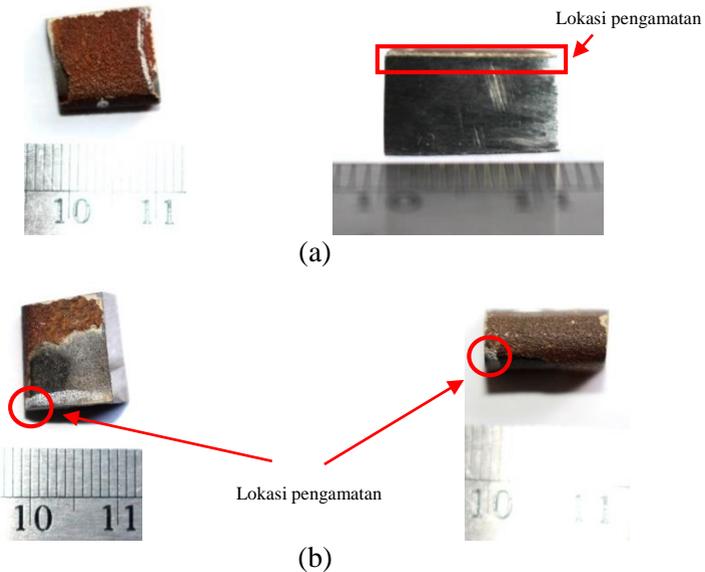
Gambar 4.4 Sampel hasil pemotongan menggunakan gerinda. (a) sampel 1. (b) sampel 2.

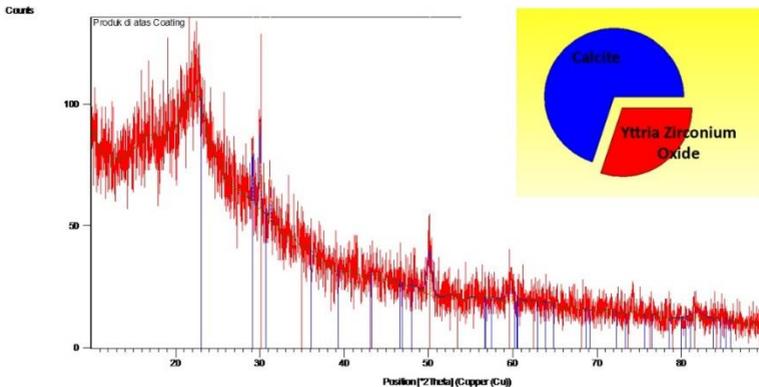
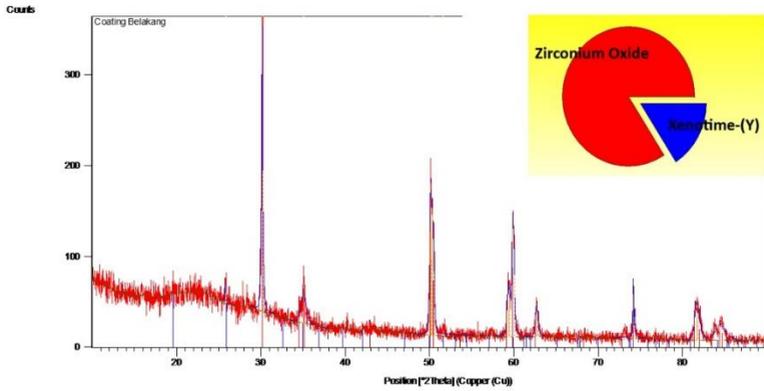
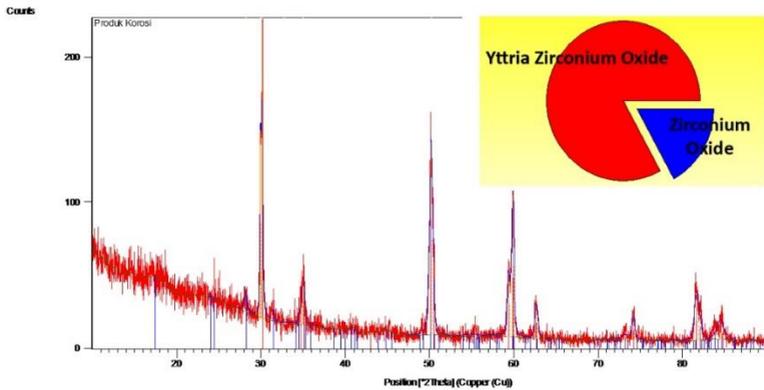
Gambar 4.9 Grafik hasil pengujian XRD. (a) sampel pada produk di atas *coating* sudu turbin. (b) sampel pada *coating* sudu turbin. (c) sampel produk permukaan sudu turbin.

Mekanisme kedua dapat disebabkan oleh serangan dari lingkungan berupa partikel *calcium-magnesium-alumina-silicate* (CMAS). Dari hasil pengujian XRD ditemukan deposit pada permukaan TBC berupa *calcite* (CaCO_3). Pada saat proses tersebut, CMAS yang masih dalam kondisi cair dapat mengendap dan meresap pada mikrostruktur TBC (Gambar 4.15). Masuknya CMAS pada susunan mikrostruktur TBC akan merubah sifat mekanik dari bagian dekat permukaan [14].

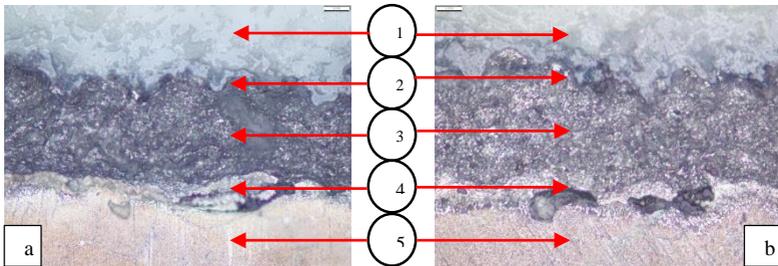
Gambar 4.10 Lokasi indentasi pada pengujian *microhardness*. Titik 1 pada lapisan *top-coat*, titik 2 pada batas lapisan TGO dan *top-coat*, titik 3 pada lapisan TGO, titik 4 pada lapisan *bond-coat*, dan titik 5 pada bagian substrat. (a) sampel 1. (b) sampel 2.

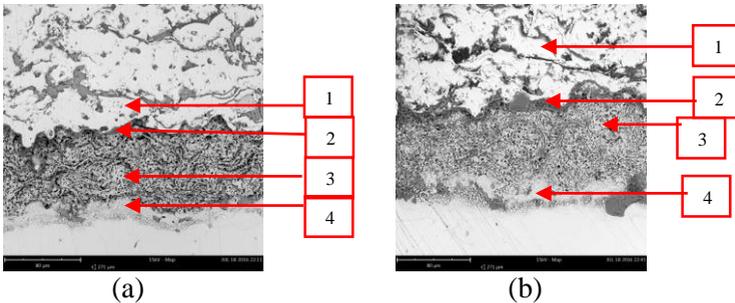
Gambar 4.11 Lokasi pengambilan titik pengamatan uji EDX pada perbesaran 1000x. Titik 1 pada lapisan *top-coat*, titik 2 pada lapisan *mixed oxide*, titik 3 pada lapisan TGO, dan titik 4 pada lapisan *bond-coat*.

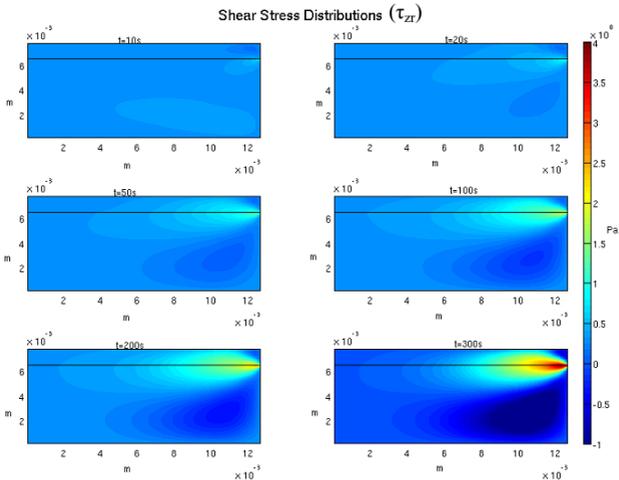
Gambar 4.13 Distribusi tegangan geser untuk waktu yang berbeda pada arah r [13].

Sesuai simulasi *finite element* yang dilakukan **C. Borri et al**, bahwa pada proses pendinginan, tegangan yang bekerja terkonsentrasi pada batas tepi antara TBC dan substratnya. Hal ini sesuai dengan hasil pengamatan struktur mikro dengan SEM ditemukan separasi pada bagian tepi. Pada bagian batas lapisan *top-coat* dan TGO juga ditemukan *microcrack* (Gambar 4.8 (b) dan (c)). Lokasi terjadinya *microcrack* pada Gambar 4.7 dan 4.8 sesuai dengan mekanisme II dan III kerusakan pada APS-TBC yang ditunjukkan pada Gambar 2.5. *Microcrack* yang saling terhubung akan menjadi *macrocrack* dan menyebabkan terjadinya separasi pada bagian *top-coat*.

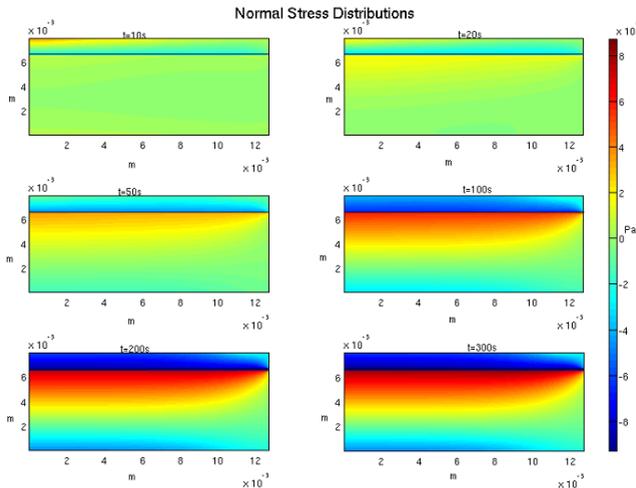
Gambar 4.14 Distribusi tegangan normal untuk waktu yang berbeda pada arah r [13].

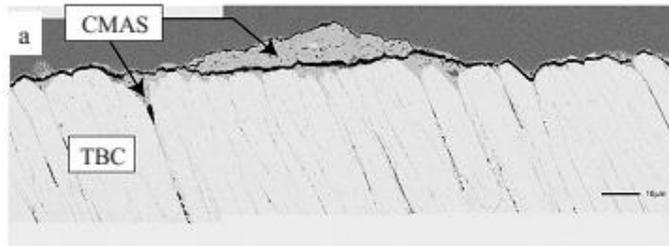
Gambar 4.15 Pengendapan dan penyerapan CMAS pada TBC [14].

Sehingga pada saat proses pendinginan, lapisan CMAS memadat dan menjadi daerah keras dan kaku. CMAS yang padat memiliki koefisien *thermal expansion* yang lebih rendah dari TBC, sehingga terjadi tegangan kompresi pada sistem yang menyebabkan meningkatnya laju pelepasan energi. Tingginya laju pelepasan energi ini dapat menyebabkan separasi pada lapisan TBC [14].
