**ANALISIS PENIPISAN *ELBOW TUBE PRIMARY SUPERHEATER* PADA PEMBANGKIT LISTRIK KAPASITAS 300 MW**

**FAIZAL RAMADHAN**  
NRP. 02111440000118

# **WALL THINNING ANALYSIS OF ELBOW TUBE PRIMARY SUPERHEATER ON 300MW POWER PLANT**

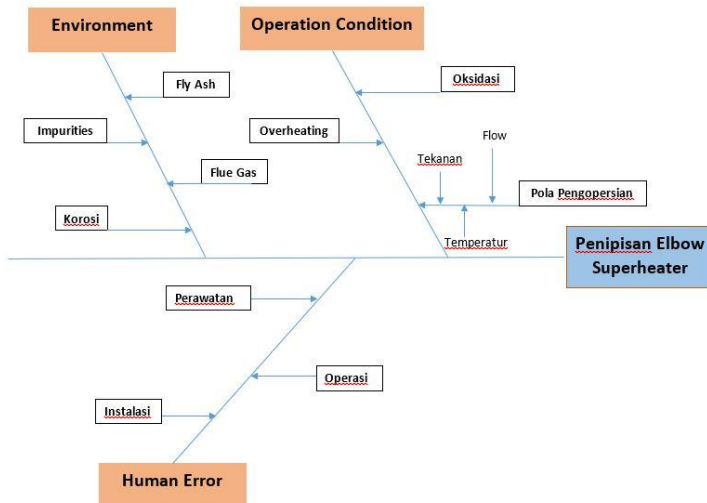
**Gambar 3. 1** Fish Bone Diagram Penipisan Elbow Tube Superheater

*Root Cause Analysis* merupakan suatu proses terstruktur yang membantu mengidentifikasi faktor faktor yang mendasari atau menyebabkan suatu permasalahan. Memahami faktor atau penyebab suatu permasalahan dapat membantu mengembangkan tindakan pencegahan agar permasalahan serupa tidak terjadi lagi. *Cause and Effect Diagram* atau yang biasa disebut *Fishbone Diagram* merupakan salah satu metode yang digunakan dalam *Root Cause Analysis*. Metode ini digunakan untuk mengidentifikasi dan menunjukkan hubungan antara sebab dan akibat agar dapat menemukan akar penyebab dari suatu permasalahan. Pada penelitian analisis penipisan *elbow tube primary superheater*, digunakan *fishbone diagram* untuk mengidentifikasi penyebab kerusakan.

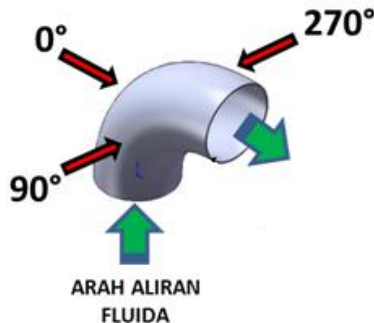
**Gambar 4. 3** Titik Pengambilan *Thickness* pada Tube  
(Sumber: Data Assesment Boiler dari PLTU tahun 2019)

Hasil *assessment* pengukuran ketebalan tube dari pihak PLTU menunjukkan adanya penipisan dari *elbow tube primary superheater*. *Assessment* pengukuran ketebalan dilakukan dengan *Ultrasonic Inspection* menggunakan *Thickness Gauge GE Inspection Tech type DM5E*. Pengambilan nilai ketebalan dilakukan pada tiga titik yaitu titik tengah ( $0^\circ$ ), kanan, ( $90^\circ$ ) dan kiri ( $270^\circ$ ). Ilustrasi pengambilan nilai *thickness* hasil *assessment* dapat dilihat pada gambar di bawah.

Dari hasil *assessment*, didapati banyak temuan nilai *thickness* yang melebihi batas toleransi (Minimum Wall Thickness) sehingga harus dilakukan penggantian (*retubing*). Batas toleransi penipisan dari tube menggunakan pendekatan Babcox & Wilcox (*Steam: Its Generation and Use*) untuk steam tubes yaitu sebesar 85% dari ketebalan awal atau 5,10 mm.

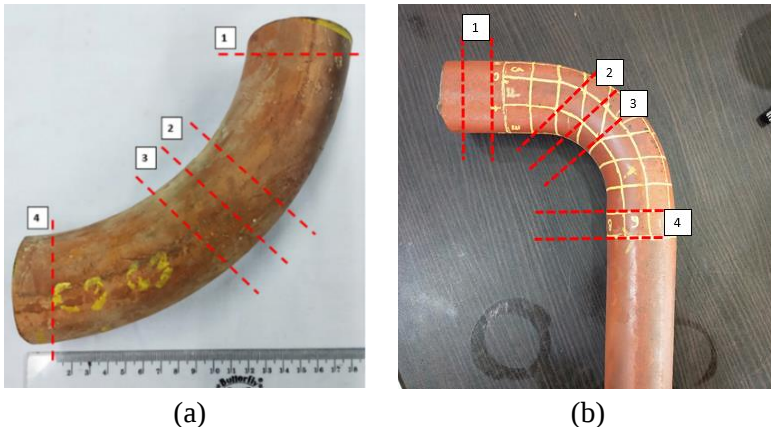
**Gambar 4. 8** Skema Pemotongan Sampel Tube (a) Tube C9; (b) Tube F10

Setelah dilakukan pengukuran ketebalan tube secara ultrasonic, selanjutnya tube dipotong menjadi beberapa bagian seperti pada skema Gambar 4.8. Setelah dipotong, dilakukan pengukuran kembali terhadap masing-masing potongan menggunakan jangka sorong. Tujuan dilakukannya pengukuran ini adalah untuk memvalidasi hasil pengukuran ultrasonic.

Tube dipotong menjadi 4 bagian berupa potongan cincin lalu diukur ketebalannya. Potongan 1 dan 4 merupakan bagian dari tube yang paling ujung atau jauh dari elbow. Sedangkan potongan 2 dan 3 adalah bagian tengah dari elbow dimana pada pengukuran *ultrasonic* merupakan daerah yang nilai *thickness* nya lebih kecil dibandingkan daerah lainnya. Setiap potongan dilakukan pengukuran dengan mengambil nilai pengukuran sebanyak 8 titik dari  $0^\circ$  hingga  $315^\circ$  dengan setiap perbedaan sebesar  $45^\circ$  seperti yang terlihat pada tabel 4.7 sampai tabel 4.9.

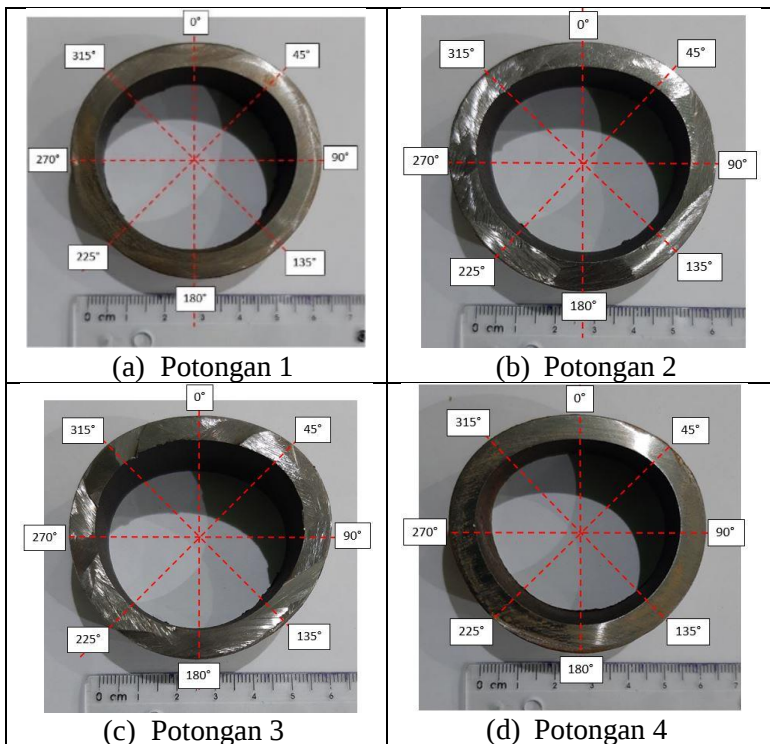
**Tabel 4. 11** Hasil Pengukuran Potongan Tube C9 (dalam mm)

Untuk potongan C 9, hasil pengukuran memiliki tren yang hampir sama dengan pengukuran *ultrasonic*. Nilai thickness paling kecil yaitu pada potongan 2 di titik  $0^\circ$  dengan nilai 5,42 mm. Pada area *intrados* dari tube, yaitu pada sudut  $90^\circ$ - $270^\circ$  memiliki nilai ketebalan yang masih cukup besar yaitu sekitar 6 mm. Hal tersebut menunjukkan penipisan terjadi lebih banyak pada sisi luar (*extrados*) dari *bend tube*.

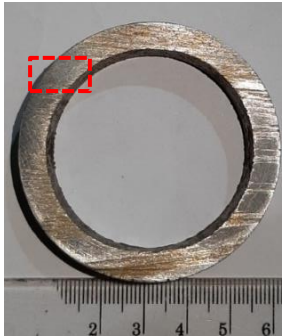
**Gambar 4. 9** Titik Pengujian Potongan 1 Tube F 10

Untuk spesimen pembanding (*virgin tube*) diambil dari tube F 10 di lokasi yang jauh dari *bend tube* yaitu potongan 1. Gambar struktur mikro dan posisi pengambilan nya dapat dilihat pada gambar di bawah ini

Berdasarkan hasil metalografi pada *virgin tube*, dapat diketahui bahwa matriks penyusun nya berupa *normal ferrit* dan *pearlite*. Fase *ferrit* di tunjukan dengan area berwarna putih bersih dan terang sedangkan *pearlite* terlihat berwarna gelap dan mempunyai struktur lamellar. Pada gambar terlihat fase ferrit terlihat lebih dominan jumlahnya daripada *pearlite* dengan bentuk kristal yang acak.

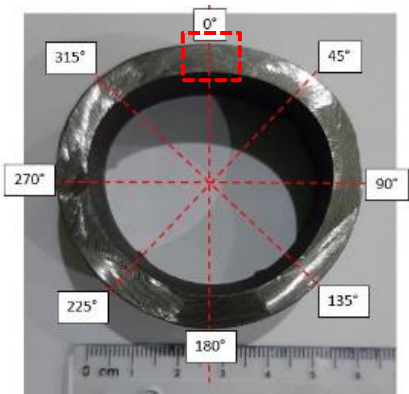
**Gambar 4. 11** Titik Pengujian Potongan 2 Tube C 9

Pada tube C9, fase penyusunnya masih berupa pearlite dan ferrit. Namun struktur mikro C9 telah mengalami degradasi dibandingkan dengan *virgin tube*. Degradasi yang terjadi dapat ditemukan pada fase pearlite. Pada *virgin tube*, fase *pearlite* berwarna hitam pekat dan terdapat struktur *lamellar*. Fase *pearlite* juga dapat dibedakan dengan mudah dari fase *ferrit*. Sedangkan pada tube C9 ini, fase *pearlite* sedikit memudar dan mulai terjadi perubahan fase akibat panas yang diterima tube selama jangka waktu yang panjang. Selain itu struktur *lamellar* yang terdapat pada *pearlite* juga mulai menghilang. Untuk indikasi *overheating* berupa *void* ataupun grafit tidak di temukan dalam struktur mikro tube C9 ini.

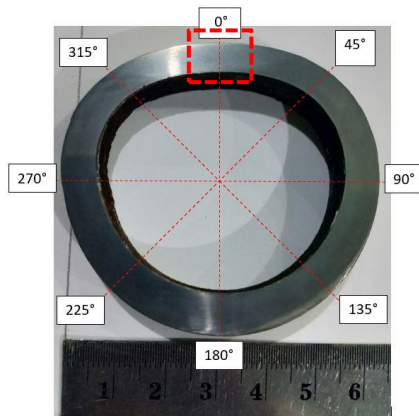
**Gambar 4. 13** Titik Pengujian Potongan 2 Tube F 10

Pada tube F 10 juga memiliki fase yang sama dengan C9 yaitu berupa ferrit dan pearlite namun memiliki ukuran dan bentuk butir yang sedikit lebih kecil dari virgin tube. Kondisi struktur mikro juga masih cukup baik dan tidak mengalami degradasi. Kriteria degradasi struktur mikro diantaranya ditunjukkan oleh membesar nya butiran ferit, dan berkurangnya fase pearlite. Selain itu berubahnya beberapa paduan seperti Cr, Mo, dan V selama operasi jangka panjang dari ferit solid solution menjadi karbida juga menjadi salah satu indikasi degradasi. Karbida yang terbentuk akan semakin tumbuh seiring waktu dan membuat dislokasi pada batas butir sehingga karakter mekanik material berubah. Grafit ataupun void pada batas butir tidak ditemukan pada tube F10, sehingga tube ini tidak mengalami creep atau overheating.

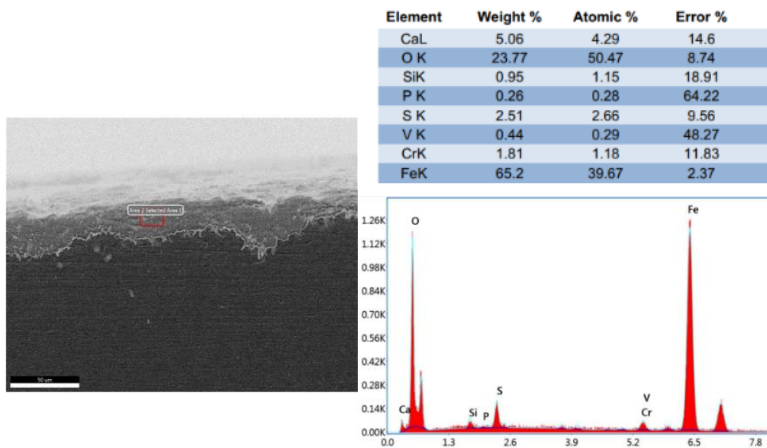
**Gambar 4. 18** Analisa SEM-EDS Lapisan Oksida F10 Bagian Luar

Dari hasil EDS tube F10 sisi luar, ditemukan unsur besi dan oksigen dalam jumlah besar. Sedangkan unsur lain berupa *silicon*, fosfor, kalsium, dan *sulfur* ditemukan dalam jumlah kecil. Unsur-unsur tersebut merupakan unsur hasil sisa pembakaran yang terbawa oleh *flue gas* dan mengendap di permukaan tube. Unsur kalsium dan *sulfur* pada tabel memiliki nilai yang lebih besar dari pada unsur yang lainnya, dimana kedua unsur ini dapat mempercepat terjadinya oksidasi jika jumlahnya cukup signifikan. Unsur lain berupa *chromium* dan *vanadium* juga ditemukan karena kedua unsur ini merupakan bagian dari unsur penyusun material.

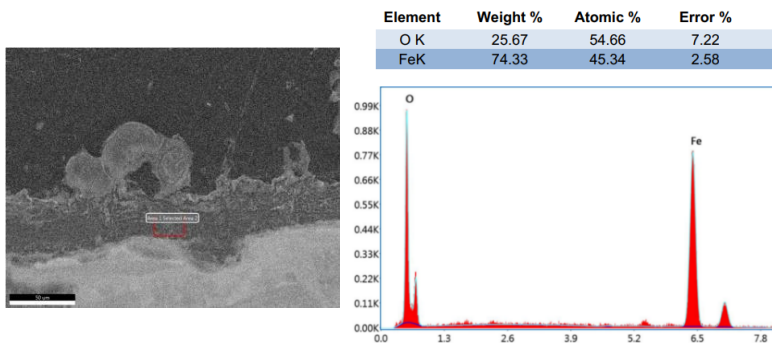
**Gambar 4. 19** Analisa SEM-EDS Lapisan Oksida F10 Bagian Dalam

Analisa SEM-EDS dari lapisan oksida bagian dalam dari tube, menunjukkan bahwa lapisan oksida didominasi oleh unsur besi(Fe) dan juga oksigen(O). Tidak ditemukan unsur lain pada lapisan oksida bagian dalam dari tube ini sehingga dapat dikatakan fluida yang mengalir di dalam tube memiliki kondisi yang cukup baik karena tidak adanya unsur pengotor (impurities).

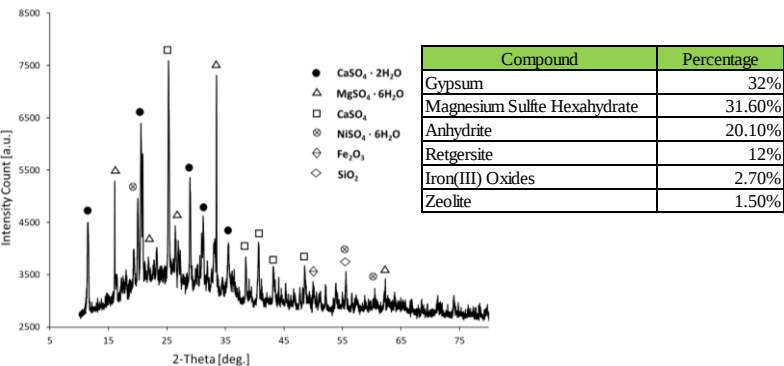
Gambar 4. 20 Hasil Analisa XRD Kerak pada Tube C9

Pada tube C9, analisa XRD menunjukkan adanya beberapa senyawa, diantaranya *Anhydrite*, *Iron(III) Oxide*, *Magnesium Sulfate Hexahydrate*, *Zeolite*, *Retgersite*, dan *Gypsum*. Senyawa yang dominan jumlahnya adalah *Gypsum* ( $\text{CaSO}_4 \cdot 2\text{H}_2\text{O}$ ) sebesar 32%, *Magnesium Sulfate Hexahydrate* ( $\text{MgSO}_4 \cdot 6\text{H}_2\text{O}$ ) sebesar 31,6%, dan *Anhydrite* ( $\text{CaSO}_4$ ) sebesar 20,1%. Sedangkan unsur yang lain dengan persentase di bawah 15% yaitu *Retgersite* ( $\text{NiSO}_4 \cdot 6\text{H}_2\text{O}$ ), *Zeolite* ( $\text{SiO}_2$ ) dan *Iron(III) Oxide* ( $\text{Fe}_2\text{O}_3$ ). Senyawa yang dominan juga sama dengan tube F10, di dominasi oleh beberapa unsur (Mg, Ca, S, Na) yang merupakan unsur hasil pembakaran batu bara.

Hasil pengamatan makroskopis dari tube C9 menunjukkan tidak adanya deposit yang cukup signifikan. Pada bend tube, terdapat area yang berwarna lebih gelap dan seperti indikasi terkikis halus. Hal tersebut mengindikasikan adanya erosi akibat partikel *fly ash*. Mekanisme erosi akibat *fly ash* disebabkan karena partikel *fly ash* yang terbawa oleh *flue gas* mengikis tube dengan kecepatan tinggi. Dari skema boiler, tube C9 juga terletak pada jalur langsung aliran *flue gas* dan tidak terlindungi oleh *erosion shield*. Selain itu, partikel abrasif juga ditemukan pada deposit di tube C9. Salah satu partikel abrasif yang ditemukan pada analisa XRD yaitu unsur Silicon (Si) pada senyawa Zeolite ( $\text{SiO}_2$ ).

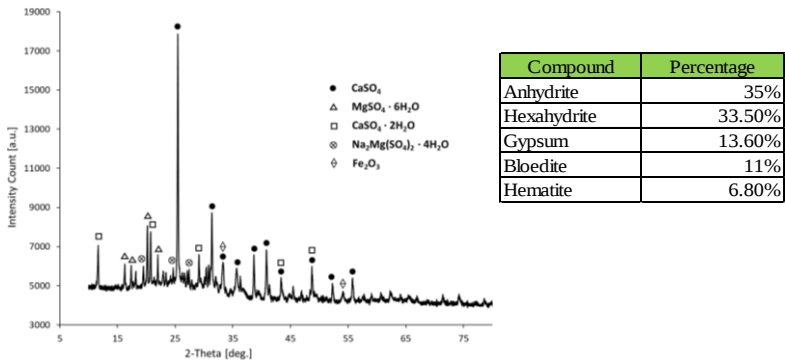
**Gambar 4. 21** Hasil Analisa XRD Kerak pada Tube F10

Hasil analisa XRD pada tube F10 di dapatkan beberapa senyawa, yaitu *Anhydrite*, *Hexahydrate*, *Gypsum*, *Bloedite*, dan *Hematite*. *Anhydrite* ( $\text{CaSO}_4$ ) dan *Hexahydrate* ( $\text{MgSO}_4 \cdot 6\text{H}_2\text{O}$ ) terdapat dalam jumlah besar yaitu sebesar 35% dan juga 33,5%. *Gypsum* ( $\text{CaSO}_4 \cdot 2\text{H}_2\text{O}$ ) dan *Bloedite* ( $\text{Na}_2\text{Mg}(\text{SO}_4)_2 \cdot 4\text{H}_2\text{O}$ ) juga memiliki persentase yang cukup tinggi yaitu 13,6% dan 11,1%. Unsur-unsur yang terdapat pada senyawa-senyawa tersebut (Mg, Ca, S, Na) merupakan unsur yang terdapat pada bahan bakar yang digunakan. Sehingga dapat dikatakan bahwa kerak yang timbul merupakan hasil pengendapan bahan bahan sisa pembakaran bahan bakar. Sedangkan untuk produk hasil korosi berupa hematit ( $\text{Fe}_2\text{O}_3$ ) hanya sebesar 6,8%.

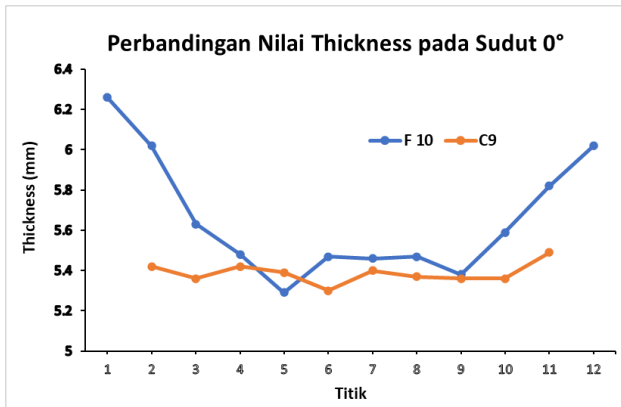
**Gambar 4. 22** Perbandingan Nilai *Thickness* pada Sudut  $0^\circ$

Perbandingan ketebalan pada sudut  $0^\circ$  dari kedua tube menunjukkan bahwa pada tube C9 mengalami penipisan yang lebih dominan daripada tube F10. Pada tube C9, nilai ketebalan tube cenderung merata sepanjang  $0^\circ$ . Sedangkan pada tube F10, nilai *thickness* terkecil hanya terdapat pada titik tertentu. Hal tersebut dikarenakan pada tube F10 terdapat instalasi *shield* untuk melindungi tube dari erosi akibat *fly ash*.

1. Berdasarkan pengukuran *ultrasonic*, penipisan dari kedua tube terjadi pada sisi *extrados* dari tube.
2. Nilai ketebalan terendah yaitu 5,32 mm untuk tube C9 dan 5,29 mm untuk tube F10. Nilai ketebalan dari kedua tube masih di atas batas minimum ketebalan, yaitu 5,10 mm.
3. Penipisan tube C9 lebih dominan dari sisi luar dengan mekanisme penipisan berupa kombinasi antara *fly ash erosion* dan *high temperature corrosion*
4. Penipisan tube F10 lebih dominan dari sisi dalam dengan mekanisme penipisan berupa *general corrosion*.
5. Penipisan dari tube C9 lebih dominan dari tube F10 karena tube C9 tidak dilengkapi *shield* pelindung dari erosi.
