## **ANALISIS KEGAGALAN WASTE HEAT BOILER TUBE**

**ABDUL JABBAR I'JAZURROHMAN**  
NRP 0211154000139

**DEPARTEMEN TEKNIK MESIN**  
Fakultas Teknologi Industri  
Institut Teknologi Sepuluh Nopember  
Surabaya 2020

**FAILURE ANALYSIS OF WASTE HEAT BOILER TUBE**

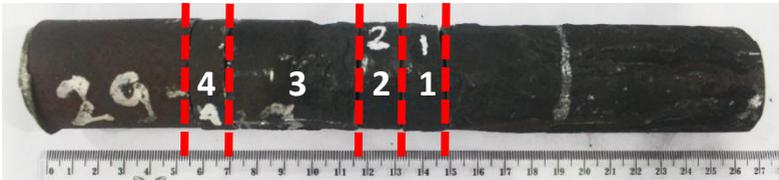
**Gambar 4. 2** Potongan pada pipa WHB

Pipa yang digunakan dipotong menjadi 4 sampel bagian. Jumlah potongan berdasarkan dari kondisi dan jumlah pengujian. Dari tiap potongan akan didapatkan data penyebab dari kegagalan pada pipa. Hal ini dikarenakan dibutuhkan data pembandingan pada masing-masing kondisi potongan. Potongan 4 merupakan potongan yang digunakan sebagai potongan referensi. Hal ini dikarenakan potongan 4 secara visual tidak terlihat mengalami pengikisan. Potongan 3 merupakan potongan transisi dimana daerah yang terkikis dengan daerah normal. Sedangkan potongan 1 dan potongan 2 adalah daerah yang mengalami pengikisan dan penipisan yang parah.

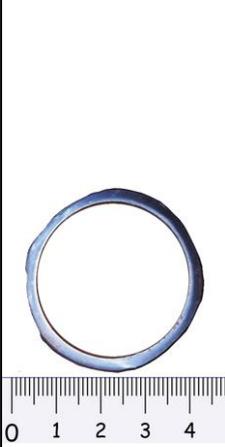
**Tabel 4. 8** Hasil pengamatan struktur mikro potongan 1

Jika dibandingkan dengan potongan 1, struktur mikro bagian 4 memiliki keseluruhan struktur mikro yang hampir sama. Hal ini dikarenakan pada bagian potongan 4 masih ada *ferrule* yang melindungi dari panas pada bagian pipa *inlet*. Sedangkan untuk potongan 1 terpapar panas karena tidak adanya *ferrule* pada pipa bagian potongan 1. Tidak ditemukan juga tanda-tanda *failure* pada kedua potongan. Sehingga dapat disimpulkan bahwa mikrostruktur pada semua bagian cenderung sama dan tidak ada perubahan.

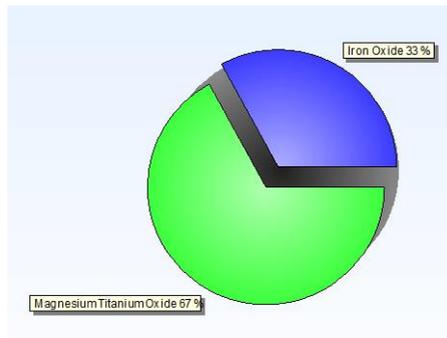
**Gambar 4. 5** Persentase senyawa yang terbentuk pada bagian luar pipa

Dari hasil pengujian produk korosi bagian luar pipa dapat diketahui bahwa teridentifikasi senyawa  $\text{Fe}_3\text{O}_4$ ,  $\text{Fe}_3\text{O}_4$  terbentuk akibat reaksi antara Fe pada permukaan luar pipa dengan  $\text{H}_2\text{O}$  (uap air) pada temperatur tinggi.  $\text{H}_2\text{O}$  pada temperatur tinggi mengalami ionisasi menjadi  $2\text{H}^+ + \frac{1}{2} \text{O}^-$  pada temperatur  $200^\circ\text{C}$  dan dinding luar pipa mengalami kenaikan temperatur menjadi  $328^\circ\text{C}$  akibat transfer panas dari gas panas dalam pipa. Sehingga Fe bereaksi dengan oksigen dari hasil ionisasi air.

Dari hasil pengujian didapatkan juga nilai persentase antara senyawa yang terbentuk pada produk korosi bagian luar pipa. Warna biru pada diagram merupakan persentase dari *Iron Oxide* yaitu sebesar 33% sedangkan warna hijau adalah *Magnesium Titanium Oxide* yaitu sebesar 67%.

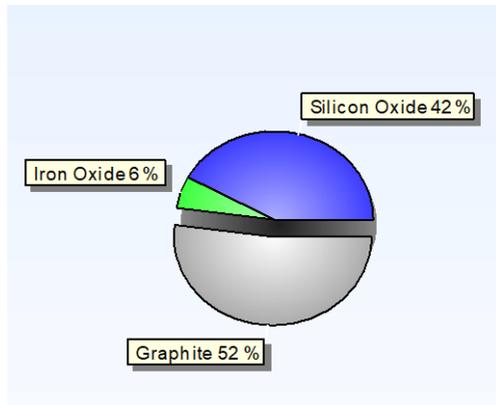
**Gambar 4. 7** Persentase senyawa yang terbentuk pada bagian dalam pipa

Selain produk korosi bagian luar pipa, dilakukan pengujian XRD juga pada produk korosi pada bagian dalam pipa. Berdasarkan hasil uji XRD teridentifikasi senyawa *Graphite* (C). Unsur C terbentuk akibat gas sisa pembakaran yang membentuk jelaga dan menempel di dinding lapisan dalam pipa. *Graphite* (C) terdapat di bagian dalam pipa karena fluida yang mengalir adalah gas panas (*flue gas*) / gas hasil sisa pembakaran yang umumnya berupa gas CO<sub>2</sub>, H<sub>2</sub>O sisa, N<sub>2</sub>.

Dari hasil pengujian didapatkan juga nilai persentase antara senyawa yang terbentuk pada produk korosi bagian dalam pipa. Warna biru pada diagram merupakan persentase dari *Silicon Oxide* ( $\text{SiO}_2$ ) sebesar 42%, warna hijau adalah *Iron Oxide* sebesar 6%, dan warna abu-abu adalah *Graphite* (C) 52%. Dari hasil tersebut bisa disimpulkan bahwa adanya pelarutan pada unsur Si hingga terbentuk deposit bagian dalam pipa.

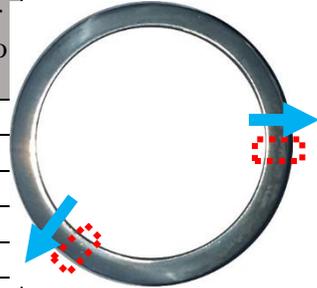
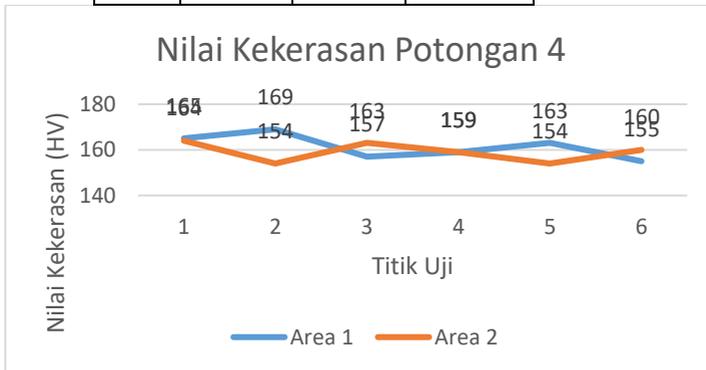
**Gambar 4. 8** Grafik Hasil pengujian kekerasan pada Potongan 4

Untuk hasil pengujian pada Potongan 4 data yang didapatkan terlihat acak. Terdapat nilai kekerasan yang sama ataupun mendekati pada beberapa titik, seperti titik 1 dan titik 4. Namun terdapat nilai kekerasan yang sangat berbeda seperti pada titik 2. Untuk titik 3, 5, dan 6 memiliki perbedaan nilai kekerasan yang selisihnya hampir sama. Dari grafik tersebut dapat dilihat bahwa nilai kekerasan pada potongan 4 baik di titik 1 sampai titik 6 cenderung tersebar merata. Jika dibandingkan dengan standar kekerasan dari material 13CrMo 4-5, maka keseluruhan nilai kekerasan pada potongan 4 berada dibawah standar.

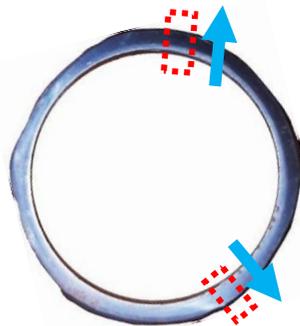
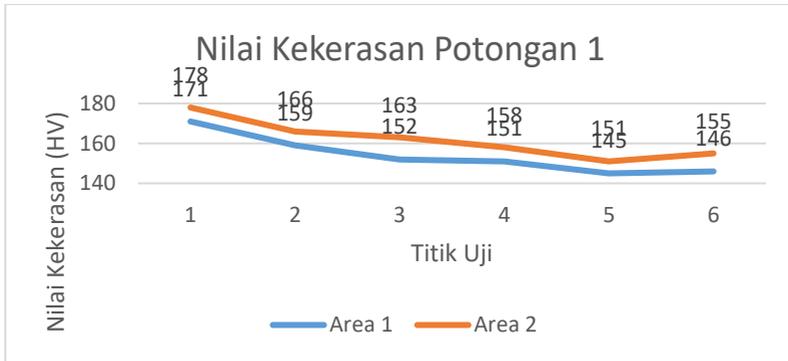
**Gambar 4. 9** Grafik Hasil pengujian kekerasan pada Potongan 4

Untuk hasil pengujian pada Potongan 1 data yang didapatkan cenderung teratur. Untuk nilai kekerasan dari titik uji yang sama di kedua area memiliki selisih yang hampir sama. Dari keseluruhan hasil nilai kekerasan dapat dilihat bahwa grafik yang terbentuk cenderung turun. Dari hasil tersebut dapat disimpulkan bahwa nilai kekerasan dari potongan 1 semakin mendekati pusat maka nilai kekerasannya semakin besar. Untuk perbandingan dengan standar 13CrMo 4-5 hampir sama dengan potongan 4, yaitu hampir semua nilai kekerasan pada potongan 1 dibawah standar. Namun ada 1 nilai kekerasan yang berada diatas standar yaitu pada titik 1 (paling dalam) baik di area 1 maupun area 2.

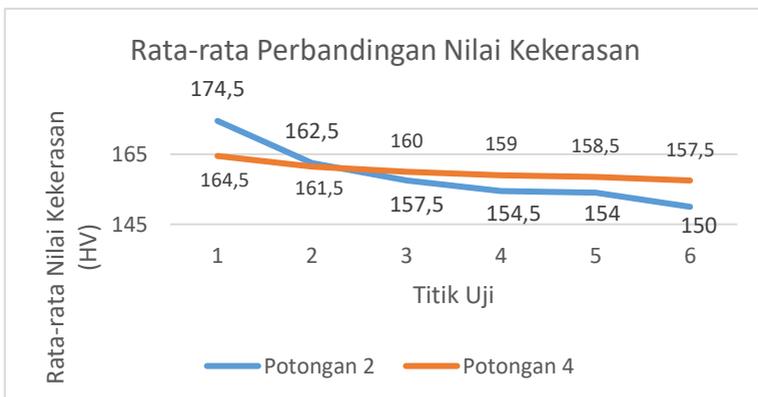
**Gambar 4. 10** Grafik perbandingan hasil rata-rata pengujian *Micro Vickers Hardness*

Dari grafik diatas dapat dilihat *trendline* nilai kekerasan pada potongan 4 dan potongan 1. Nilai yang didapatkan semakin dekat dengan permukaan luar pipa, maka nilai kekerasan semakin kecil, sehingga *trendline* yang terbentuk adalah menurun. Jika ditinjau atau dibandingkan dengan standar nilai kekerasan 13CrMo 4-5, hampir semua rata-rata nilai kekerasan pada semua titik berada dibawah standar. Untuk derajat kemiringannya, potongan 1 memiliki derajat kemiringan yang lebih besar daripada potongan 4. Hal ini dapat diartikan bahwa persebaran nilai kekerasan pada potongan 4 lebih merata dari pada potongan 1 atau bisa juga dikatakan bahwa pada potongan 1 mengalami penurunan nilai kekerasan pada bagian luar pipa.

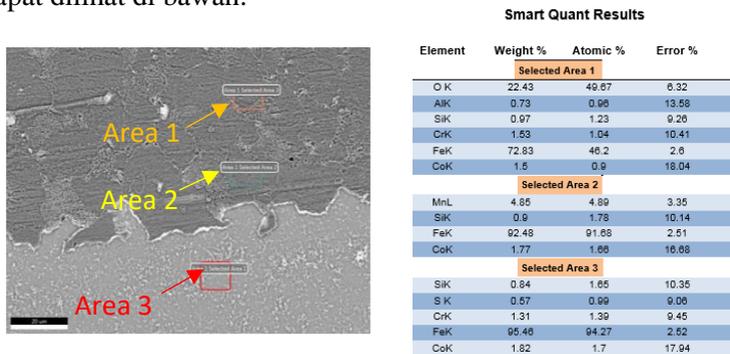
**Gambar 4. 12** Analisa SEM-EDS pada potongan 1

Pada potongan 1, lapisan oksida dapat dilihat keberadaannya pada bagian luar tube. Gambar diatas merupakan gambar lapisan oksida pada sisi luar dari tube (steam side) dan sisi dalam dari tube (flue gas side). Lapisan oksida pada potongan 1 bagian luar memiliki nilai rata-rata ketebalan sebesar 503  $\mu\text{m}$ . Hal ini menunjukkan bahwa oksidasi pada sisi luar potongan 1 sangat tebal dan menjadi indikasi terjadinya oksidasi yang sangat parah pada bagian steam side.

Dari hasil EDS, diketahui pula unsur-unsur yang terdapat pada lapisan oksida pada area yang dipilih. Pada lapisan oksida bagian luar (area 1), ditemukan unsur besi (Fe) dan oksigen (O) dalam jumlah besar. Sedangkan unsur lain berupa aluminium, silicon, chromium, dan cobalt ditemukan dalam jumlah kecil. Unsur aluminium dan cobalt merupakan unsur yang terbawa oleh steam dan mengendap di lapisan oksida bagian luar. Sedangkan untuk chromium dan silicon, merupakan unsur penyusun dari tube itu sendiri. Pada lapisan oksida bagian dalam (area 2) jumlah unsur besi (Fe) lebih besar dari pada area 1. Sedangkan unsur lain berupa mangan, silicon dan cobalt ditemukan dalam jumlah kecil. Untuk

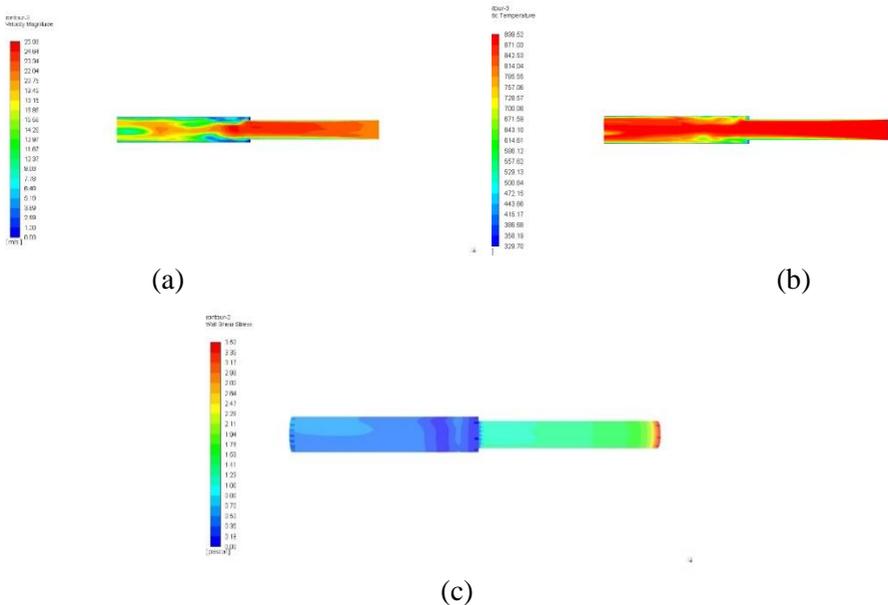
**Gambar 4. 13** Hasil simulasi kondisi fluida (flue gas) didalam pipa WHB (flue gas); (a) profil kecepatan, (b) profile temperatur, dan (c) profil wall shear stress

Dari hasil simulasi kondisi fluida didalam pipa, dapat diketahui bahwa ditinjau dari kecepatan, temperature, dan *wall shear stress*-nya, dilihat dari kontur warna ketika aliran sudah melewati *ferrule*, bagian permukaan dalam pipa masih berada dikondisi standar. Untuk profil kecepatan dapat dilihat bahwa aliran *flue gas* terbentuk *discontinuity flow* pada area dekat dengan ujung *ferrule*. Hal ini terjadi karena adanya perbedaan diameter dalam sehingga ada area yang menahan aliran *flue gas*. Hal ini mempengaruhi profile pada temperatur. Untuk profil temperatur dapat dilihat lebih meluasnya daerah berwarna merah pada bagian pipa setelah *ferrule*. Namun kondisi ini hanya terjadi pada sebagian

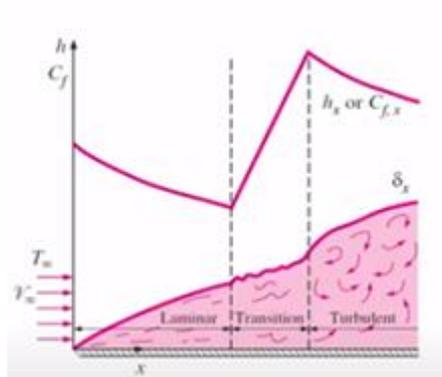
**Gambar 4.13** Grafik perbandingan  $C_f$  (koefisien konveksi) dengan bentuk aliran

Dengan terbentuknya *discontinuity flow* akan mengakibatkan naiknya koefisien konveksi pada daerah tersebut. Dapat dilihat dari gambar grafik diatas bahwa aliran turbulente akan melonjokkan nilai koefisien konveksi dan akan kembali turun hingga menjadi aliran yang *fully developed*. Dengan naiknya nilai koefisien konveksi, akan meningkatkan nilai heat flux pada area tersebut pula. Heatflux yang tinggi akan menyebabkan *steam blanketing* yang dimana akan menghasilkan suhu dinding pipa yang lebih tinggi secara lokal. Serta ketika suhu dinding pipa tinggi, maka laju korosi yang terjadi juga akan tinggi. Hal ini yang mengakibatkan kerusakan hanya terjadi pada bagian inlet saja, sedangkan pada bagian pipa yang lain tidak terjadi.

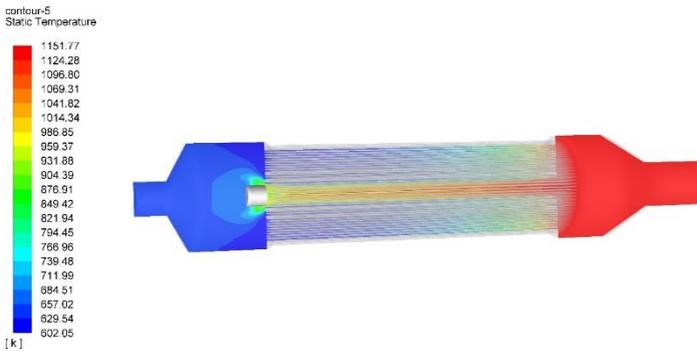
**Gambar 4.14** Simulasi kondisi temperature steam pada keseluruhan pipa

Dari hasil simulasi diatas dapat dilihat bahwa panas pada inlet sangat tinggi hingga mencapai 1151 K. Sedangkan untuk bagian pipa setelahnya telah mengalami pendinginan oleh steam dibagian luar pipa. Dari hasil simulasi juga dapat diketahui bahwa temperature yang tinggi hanya berada sampai seperlima panjang pipa atau hanya sampai segmen 2. Oleh karena kondisi temperature yang jauh berbeda, kondisi pipa yang rusak hanya pada bagian inlet saja akibat temperature yang sangat tinggi sedangkan bagian lainnya tidak mengalami penipisan yang parah baik di permukaan dalam maupun permukaan luar pipa

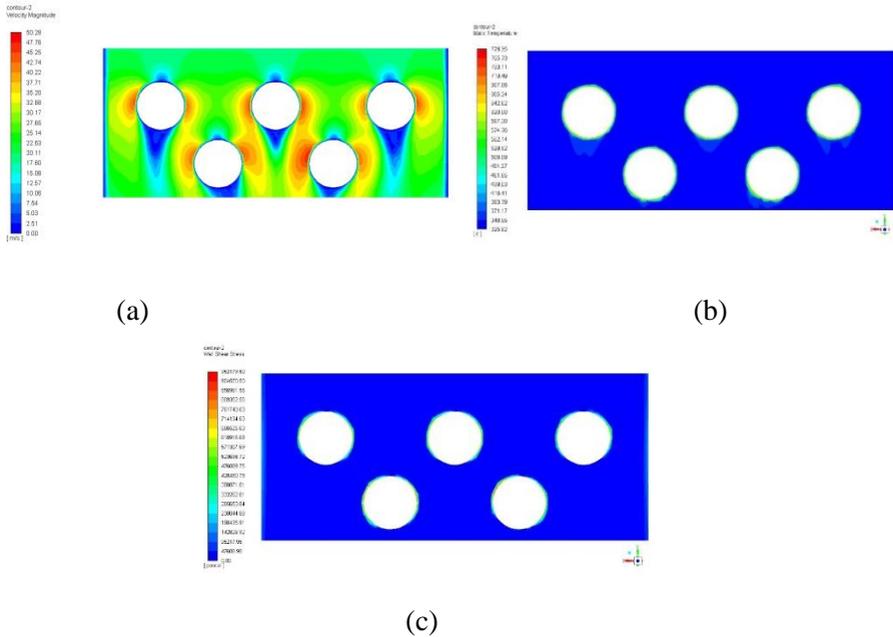
**Gambar 4. 14** Hasil simulasi kondisi fluida (*steam*) diluar pipa WHB (*flue gas*); (a) profil kecepatan, (b) profile temperatur, dan (c) profil *wall shear stress*

Dari hasil simulasi kondisi fluida (*steam*) diluar pipa, dakan didapati profil kecepatan, temperatur, dan *wall shear stress*. Untuk profil kecepatan dapat dilihat bahwa terjadi kecepatan yang tinggi pada bagian kedua sisi pipa. Hal ini menunjukkan bahwa permukaan luar pipa bagian sisi tersebut akan terus-menerus terkena aliran fluida dengan kecepatan yang cukup tinggi. Sedangkan untuk bagian yang tegak lurus dengan arah aliran (depan dan belakang) kecepatan cenderung kecil bahkan mendekati nol. Untuk profil temperature dapat dilihat hampir tersebar merata, hanya terdapat penurunan temperatur yang kecil pada bagian sisi pipa yang membelakangi arah aliran steam. Untuk

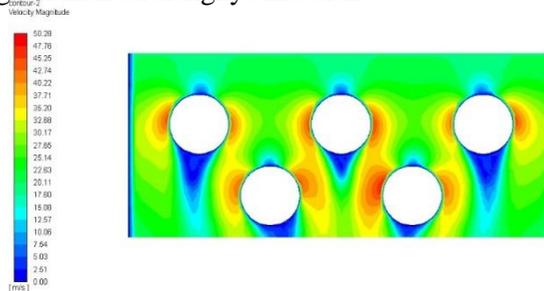
**Gambar 4.18** (a) Profil kecepatan *steam* di permukaan luar pipa

Selain dipengaruhi oleh fluida di dalam pipa, fluida luar pipa (*steam*) juga mempengaruhi terutama profile kecepatan dan
