ANALISIS KEGAGALAN WATERWALL TUBE PADA BOILER SUBCRITICAL KAPASITAS PEMBANGKIT 625 MW

ZHULKIVLY THEODORICK RUMAHORBO
NRP. 02111540000111

DEPARTEMEN TEKNIK MESIN
FAKULTAS TEKNOLOGI INDUSTRI DAN REKAYASA SISTEM
INSTITUT TEKNOLOGI SEPULUH NOPEMBER
SURABAYA
2020

FAILURE ANALYSIS OF WATERWALL TUBE SUBCRITICAL BOILER 625 MW

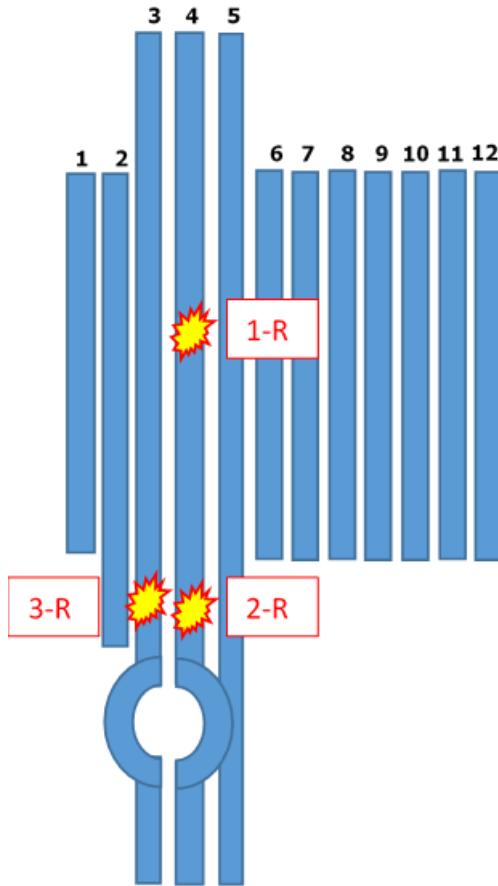
Gambar 4. 1 Ilustrasi titik kegagalan tube pada sisi kanan (Bukit/Right)

Lokasi ketiga *waterwall tube* berdekatan dengan komponen *sootblower D17* pada boiler pada elevasi 40 meter. Angka pada nama *tube* artinya adalah nomor *tube* sedangkan huruf “R” berarti sisi kanan (*Right*).

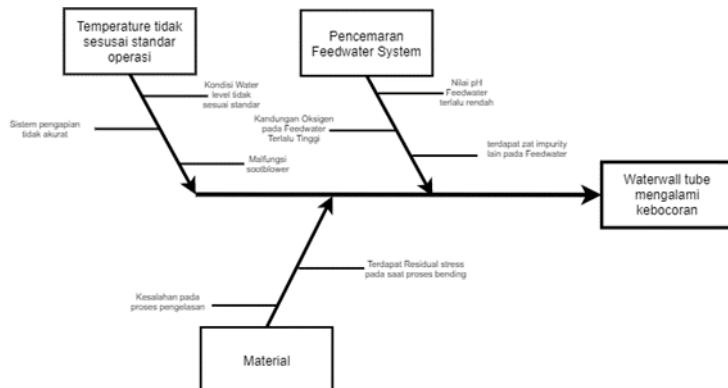
Gambar 4. 2 Fishbone diagram dari analisis kegagalan *waterwall tube* pada boiler PLTU PT.X

Cause and Effect Diagram (fishbone diagram) adalah salah satu metode yang digunakan untuk menentukan penyebab kegagalan. *Fishbone diagram* menguraikan hubungan antara dampak atau akibat sebuah permasalahan dengan berbagai penyebabnya. *Fishbone diagram* digunakan pada penelitian ini untuk mengidentifikasi penyebab kebocoran pada *waterwall tube* seperti ditunjukkan pada gambar 4.2.

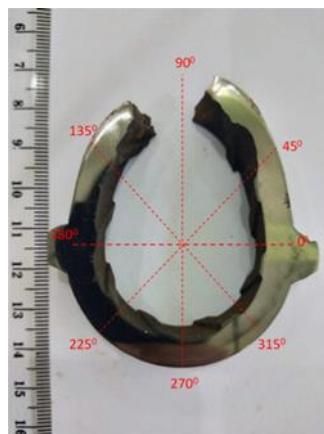
Gambar 4. 4 Titik Pengukuran ketebalan pada Tube 1-R
Potongan B

Pengukuran ketebalan dilakukan untuk melihat perubahan dimensi pada spesimen. Area pengukuran ketebalan diberikan sumbu Θ^0 untuk mempermudah menentukan titik pengujian. Hasil pengukuran dapat dilihat pada tabel 4.4.

Kegagalan yang terjadi pada *tube* dengan kode 1-R berbentuk *fish mouth rupture* dan *thick edged*. Pada dinding luar sisi *fireside* terdapat produk korosi berwarna cokelat. Pengujian spektrometer pada tube 1-R menyatakan bahwa komposisi kimia tube sesuai dengan ASTM A 210 Gr A1. Perubahan bentuk dan

adanya *void* pada mikrostruktur diketahui melalui pengujian metalografi. Hal tersebut menjadi indikasi bahwa tube terkena overheating. Nilai kekerasan pada tube 1-R setelah mengalami kegagalan melebihi batas maksimum yang diizinkan ASTM A 210 Gr A1. Pengujian kekerasan dilakukan pada kedua sisi *waterwall tube* dan diperoleh hasil bahwa *fireside* memiliki nilai kekerasan yang lebih rendah dibandingkan dengan sisi *wallside*. Hasil pengujian tarik menunjukkan bahwa nilai *tensile strength tube* 1-R masih memenuhi standar namun nilai elongasi tube 1-R mengalami penurunan. Hal ini menunjukkan bahwa tube 1-R kehilangan sifat keuletannya. Pengujian X-RD terhadap scale tube 1-R menunjukkan bahwa senyawa yang paling dominan pada scale tersebut adalah *Hematite* (Fe_2O_3) dan *Magnesium Differate* (Fe_2MgO_3) dengan persentase masing-masing sebesar 36%. Senyawa tersebut merupakan hasil reaksi dari *flue gas* dan baja karbon pada tube yang mempercepat terjadinya kegagalan.

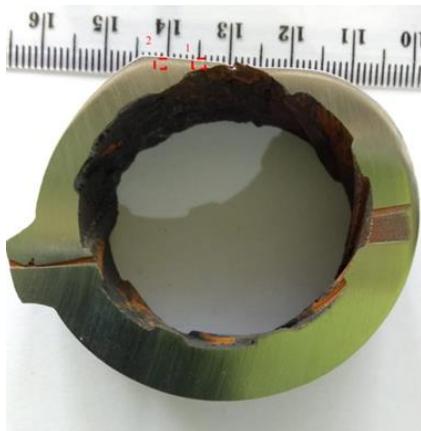
Gambar 4. 11 Titik pengujian SEM pada tube 2-R Potongan 1

Pengujian SEM pada *tube* 2-R dilakukan pada 2 titik untuk melihat persebaran bentuk kerusakan secara mikro.

Kegagalan yang terjadi pada *tube* dengan kode 2-R berbentuk *thin lipped*. Pada permukaan luar sisi *fireside* tampak terjadi pengurangan ketebalan terutama di area kegagalan. Pengurangan ketebalan tersebut disebabkan oleh semburan steam dan air yang berasal dari kegagalan 3-R. Hal ini dapat dilihat dari letak bentuk kegagalan pada tube 3-R yang mengarah ke tube 2-R. Komposisi kimia pada tube kode 2-R diasumsikan sama dengan *tube* kode 1-R karena *tube* kode 2-R dan 1-R merupakan satu line tube. Pengujian metalografi dan SEM menunjukkan bahwa tidak terdapat indikasi kegagalan pada mikrostruktur *tube* 2-R. Pengujian kekerasan menunjukkan bahwa kekerasan *tube* kode 2-R melebihi standar ASTM A 210 gr A-1. Tidak ada perbedaan yang signifikan antara nilai kekerasan sisi *wallside* dengan sisi *fireside*.

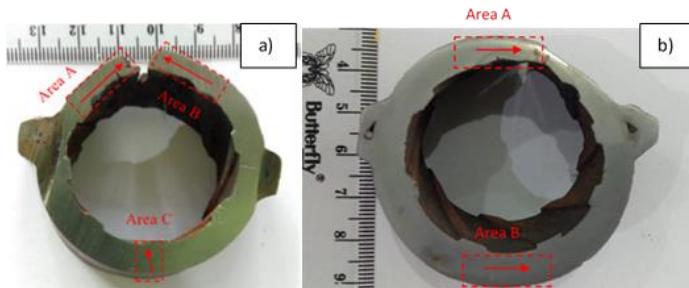
Gambar 4. 16 Area uji kekerasan tube 3-R (a) potongan 1, dan (b) potongan 2

Pengujian kekerasan dilakukan untuk mendapatkan pemetaan kekerasan pada permukaan spesimen 3-R. Pengujian kekerasan dilakukan di sisi yang gagal pada potongan pertama dan di sisi yang tidak gagal pada potongan kedua. Pengujian kekerasan dilakukan dengan menggunakan indentasi vikers pada mesin mikro *hardness*. Pengujian kekerasan pada spesimen 3-R potongan pertama dilakukan dengan indentasi sebanyak 7 titik pada dua area dekat kerusakan (*fire side*) dan area tidak rusak (*wall side*) (gambar 4.16a). Pengujian kekerasan pada spesimen 3-R potongan kedua dilakukan dengan indentasi sebanyak 7 titik pada area dekat kerusakan (*fire side*) dan area tidak rusak (*wall side*) (gambar 4.16b).

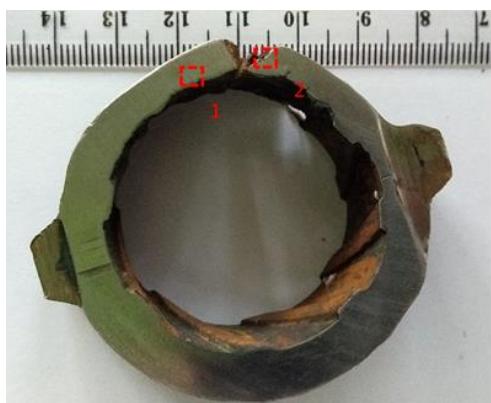
Gambar 4. 17 Titik pengujian SEM pada tube 3-R
Potongan 2

Berdasarkan hasil pengujian SEM pada gambar 18-a dapat dilihat bahwa terdapat *microfissure* dan *carbide* yang tersebar pada fasa *ferite* dari mikro struktur *tube* 3-R. *Microfissure* yang terjadi merambat melalui batas butir atau disebut *intergranular growth*. Adanya *microfissure* pada batas butir membuktikan bahwa *tube* 3-R mengalami kegagalan akibat *hydrogen damage*.

Kegagalan pada *tube* dengan kode 3-R berbentuk *fish mouth rupture* dan *thick edged*. Permukaan dinding luar tube mengalami

deformasi namun tidak terdapat produk korosi. Pada dinding permukaan dalam terdapat kerak okside berwarna hitam. Pengujian spektrometer pada tube 3-R menyatakan bahwa tube masih memenuhi standar ASTM A 210 Gr A1. Pengujian metalografi menunjukkan *microfissure* pada batas butir namun tidak disertai dengan perubahan bentuk mikrostruktur. Terbentuknya *microfissure* (*intergranular crack*) pada batas butir merupakan akibat dari berdifusinya gelembung methana hasil reaksi hidrogen dengan karbon pada baja karbon. Reaksi tersebut dapat terjadi akibat rusaknya lapisan pelindung (magnetit) pada dinding dalam tube serta adanya kontaminan pada air boiler berupa sodium. Nilai kekerasan pada area kegagalan *tube* (*fireside*) lebih rendah dibandingkan dengan nilai kekerasan pada *wallside*. Berdasarkan pengujian SEM-EDS dapat dilihat bentuk kerusakan secara mikro bahwa terdapat *microfissure* pada batas butir dan terbentuknya speroid karbida yang menjadi awal retakan. Unsur kimia yang terdapat pada terak okside permukaan dalam tube 3-R terdiri dari Fe, O, Si, S dan Mn dengan persentase dominan yaitu Fe dan O.

Berdasarkan data-data tersebut diatas diambil kesimpulan bahwa kegagalan dimulai dari tube kode 3-R. Tube Kode 3-R mengalami kegagalan akibat *hydrogen damage*. *Microfissure* yang terdapat pada batas butir merupakan akibat dari berdifusinya gelembung methana hasil reaksi antara *hydrogen* dengan karbon pada tube. Reaksi tersebut terjadi akibat rusaknya lapisan pelindung (*magnetite*) pada dinding dalam tube. Kerusakan tube 3-R ini mengakibatkan terjadinya erosi pada tube 2-R. Erosi tersebut terjadi terjadi dalam waktu yang lama sehingga mengakibatkan kebocoran pada tube 2-R. Kebocoran tersebut menyebabkan menurunnya *flowrate* pada tube 2-R sehingga terjadi *overheating* pada tube 1-R. *Overheating* tersebut diperparah oleh adanya *scale* pada permukaan luar *tube* 1-R.
