**ANALISIS KEGAGALAN REHEATER TUBE PADA  
BOILER SUB-CRITICAL 600 MW**

**SAMUEL EDRIC  
NRP. 02111640000208**

**DEPARTEMEN TEKNIK MESIN  
FAKULTAS TEKNOLOGI INDUSTRI  
INSTITUT TEKNOLOGI SEPULUH NOPEMBER  
SURABAYA – 2020**

**FAILURE ANALYSIS REHEATER TUBE OF BOILER  
SUB-CRITICAL 600 MW**

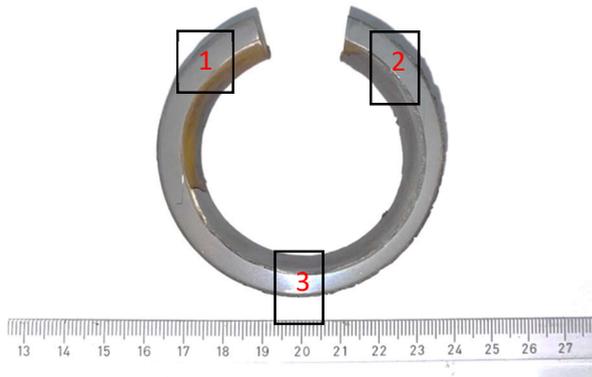
Gambar 4. 6 Spesimen Pengujian Metallography Pada Daerah Jauh Dari Kecacatan

Pengamatan metallography pada titik 1 pada daerah jauh dari lokasi kegagalan adalah sebagai berikut:

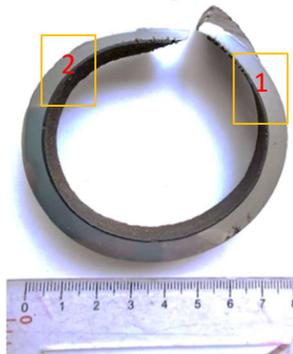
Gambar 4.10 Spesimen Pengujian Metallography Pada Daerah Kecacatan

Pengamatan *metallography* dilakukan juga pada daerah yang mengalami kegagalan dengan metode yang sama dengan pengamatan mikro struktur pada daerah jauh dari kegagalan. Pengamatan dilakukan pada 2 titik yaitu titik 1 dan titik 2.

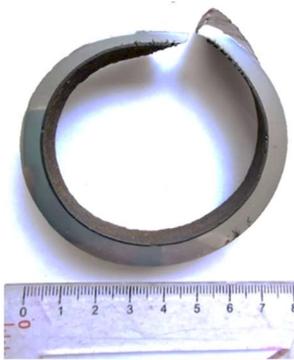
Gambar 4. 13 Spesimen Pengujian SEM Pada Daerah Kecacatan

Pengujian yang dilakukan untuk melihat bentuk morfologi dari suatu spesimen yang mengalami kegagalan, dimana pengujian dilakukan untuk melihat secara jelas bentuk mikro struktur yang terjadi pada daerah yang mengalami kegagalan. Pada pengujian SEM ini dilakukan pada daerah sample tube yang mengalami kegagalan, ditinjau bagaimana keadaan mikro struktur suatu tube, serta menghitung dimensi dari lapisan oksida yang terbentuk pada daerah kegagalan. Pengujian dilakukan pada daerah yang mengalami kegagalan yang dimana pengujian dilakukan pada 2 titik yang berbeda yaitu titik 1 dan titik 2.

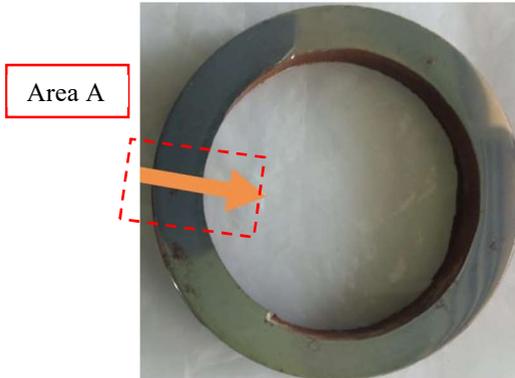
Gambar 4. 17 Sample Tube *Microhardness* pada Tube Baru

Pada pengujian *microhardness* dilakukan pengujian pula pada tube dengan spesifikasi yang sama dengan sample tube yang mengalami kecacatan, tube tersebut juga memiliki spesifikasi material yaitu ASTM A213 grade T22, dimana dengan asumsi tube tersebut belum pernah terkena panas dan tekanan operasional. Pengujian *microhardness* yang dilakukan didapatkan data sebagai berikut:
