SKRIPSI - ME141501

**PENILAIAN RISIKO TERHADAP LINGKUNGAN PADA JALUR
PIPA *TAILING OFFSHORE*
STUDI KASUS : TELUK SENUNU, SUMBAWA BARAT**

**DEPARTEMEN TEKNIK SISTEM PERKAPALAN
FAKULTAS TEKNOLOGI KELAUTAN
INSTITUT TEKNOLOGI SEPULUH NOPEMBER
SURABAYA
2017**

**ENVIRONMENTAL RISK ASSESSMENT ON OFFSHORE TAILING
PIPELINE
CASE STUDY: TELUK SENUNU, SUMBAWA BARAT**

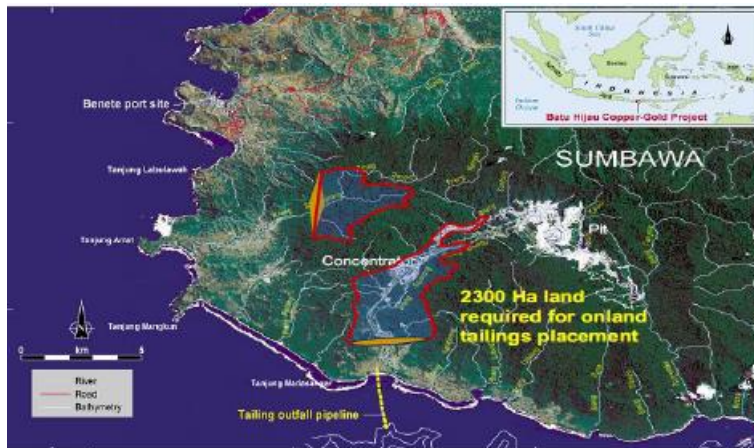
Gambar 2.1 Lokasi Penempatan *Tailing* di Teluk Senunu
(Sumber: Newmont Nusa Tenggara, 2010)

Dalam kasus ini, dilakukan studi kasus di Teluk Senunu, Kabupaten Sumbawa Barat, Provinsi Nusa Tenggara Barat. Teluk Senunu merupakan tempat ditematkannya *Tailing* hasil sisa pengolahan tambang berupa emas, tembaga, dan perak. Teluk Senunu terletak pada koordinat garis lintang $9^{\circ} 1'56.80''S$ dan garis bujur $116^{\circ} 48'13.17''E$ dengan menghadap pada Samudera Hindia. Pada Gambar 2.1 dan Gambar 2.2 menjelaskan lokasi penempatan jalur pipa di Teluk Senunu.

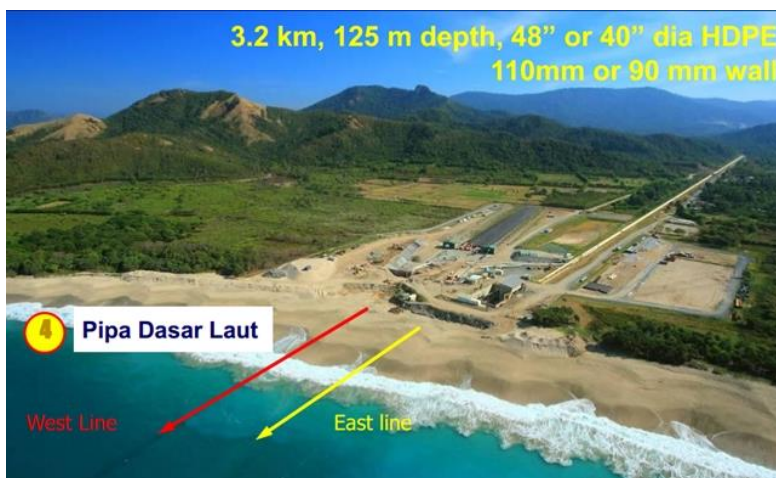
Gambar 2.3 Penggambaran Jalur Pipa *Tailing* di Teluk Senunu
(Sumber: Newmont Nusa Tenggara, 2010)

Tailing dialirkan secara tertutup melalui pipa darat berdiameter 44 inci yang terbuat dari baja berlapis karet sepanjang 6,2 km. Pipa kemudian disambung dengan pipa laut berdiameter 40-48 inci sepanjang kurang lebih 3,2 km menembus perairan pantai. Pipa laut berlapis karet dan diberi pemberat beton agar stabil. Pemilihan jenis pipa didasarkan pada desain dan perencanaan pengelolaan *tailing* secara aman. Sebelum dialirkan melalui pipa dan dilepas ke laut, pH *tailing* dinormalkan terlebih dahulu. Jalur pipa terbagi menjadi dua, yaitu jalur barat (*west line*) dan jalur timur (*east line*). Jalur barat merupakan jalur pipa utama dalam proses pengaliran *tailing*, sedangkan jalur timur merupakan jalur pipa cadangan apabila jalur barat mengalami kegagalan atau mengalami penggantian konstruksi (Newmont Nusa Tenggara, 2010). Pada Gambar 2.3 menggambarkan penggambaran jalur pipa *Tailing* di Teluk Senunu secara spesifikasi dan arah untuk jalur pipa barat maupun jalur pipa timur.

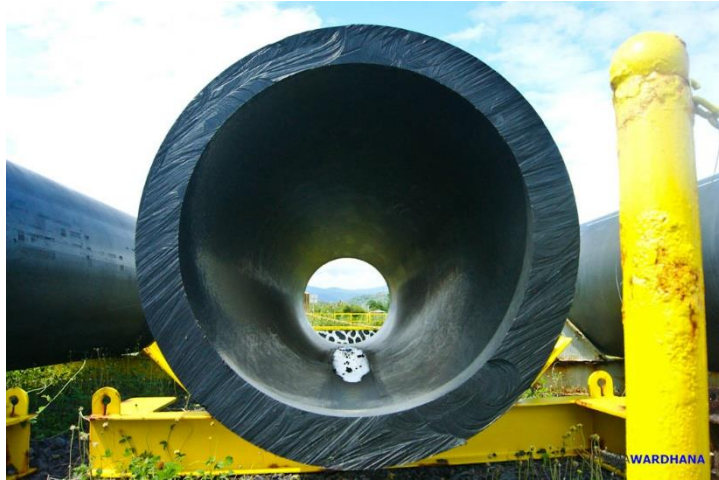
Gambar 2.4 Pipa HDPE
(Sumber: Newmont Nusa Tenggara, 2010)

Jenis pipa yang digunakan adalah pipa *high-density polyethylene* atau polietilena berdensitas tinggi (disingkat menjadi HDPE). Terdapat dua pipa dasar laut yang terpasang paralel yaitu satu di jalur barat (3,2 km) dan satu lagi di jalur timur (3,5 km) yang digunakan secara bergantian (salah satu pipa menjadi cadangan bagi pipa lainnya). Gambar 2.4 memperlihatkan bentuk dan rupa dari pipa HDPE yang digunakan. Apabila telah mencapai ketebalan minimumnya, pipa HDPE harus diganti dengan pipa baru yang dipasang di jalur yang sama. Hingga saat ini, telah dilakukan penggantian sebanyak 9 kali pipa dasar laut. Hingga bulan Mei 2015, telah dioperasikan dua macam ukuran diameter pipa HDPE, yaitu 48 dan 40 inci, menyesuaikan dengan kapasitas pipa *tailing* yang diperlukan untuk menangani *throughput* yang dihasilkan pabrik.

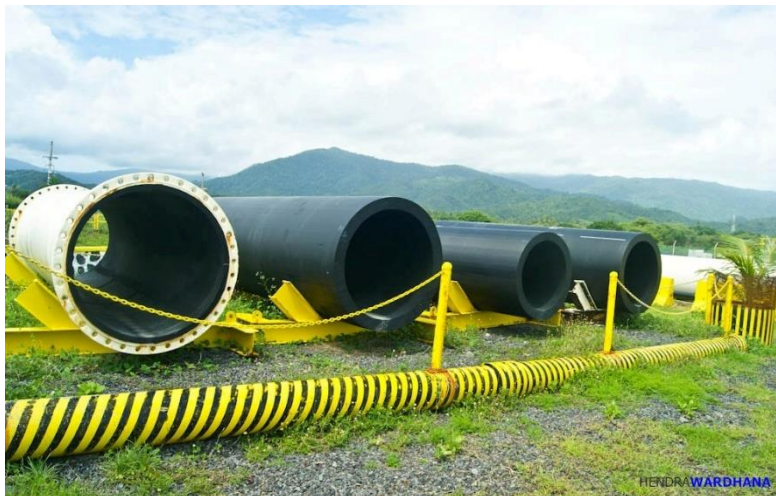
Gambar 2.6 Saluran Pipa HDPE
(Sumber: Wardhana, H., 2016)

Pipa HDPE (*high-density polyethylene*) adalah pipa yang terbuat dengan bahan *polyethylene* atau polietilena dengan kepadatan tinggi sehingga jenis pipa yang dihasilkan dapat menahan daya tekan yang lebih tinggi, kuat, lentur atau fleksibel dan tahan terhadap bahan kimia. Pipa HDPE tidak memiliki potensi untuk megkontaminasi air dan menjadi media tumbuhnya lumut. Pada Gambar 2.6 menunjukkan saluran pipa HDPE yang digunakan dalam proses pengaliran *tailing*.

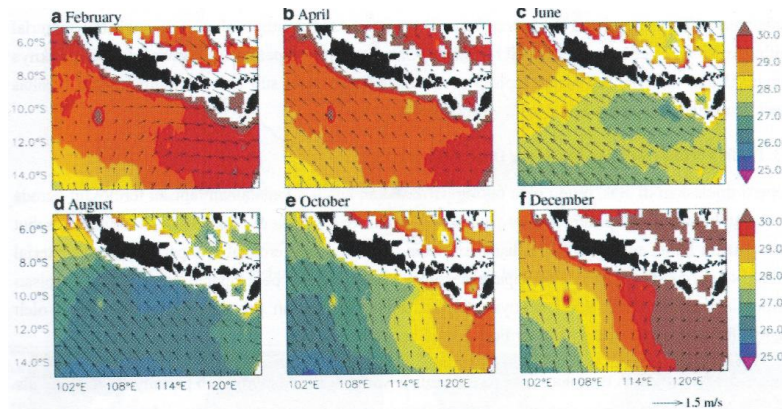
Gambar 2.8 Rerata Bulanan Temperatur (dalam $^{\circ}\text{C}$) Permukaan Laut
(Sumber: Iskandar et al., 2010)

Sebagai contoh, hasil pengolahan data citra satelit selama jangka waktu satu tahun untuk identifikasi *upwelling* dari penelitian sebelumnya (Iskandar et al., 2010) ditampilkan pada Gambar 2.8. Gambar-gambar pada Gambar 2.8 tersebut menunjukkan anomali temperatur rendah dan kelimpahan plankton di pesisir selatan Pulau Jawa hingga

Nusa Tenggara pada saat musim timur (Bulan Agustus – Oktober) yaitu saat angin Tenggara bertiup. Hal ini mengindikasikan terjadinya *Upweilling* dan hal ini didukung oleh hasil pengolahan data temperatur vertikal yang menunjukkan penipisan lapisan termoklin pada bulan September.

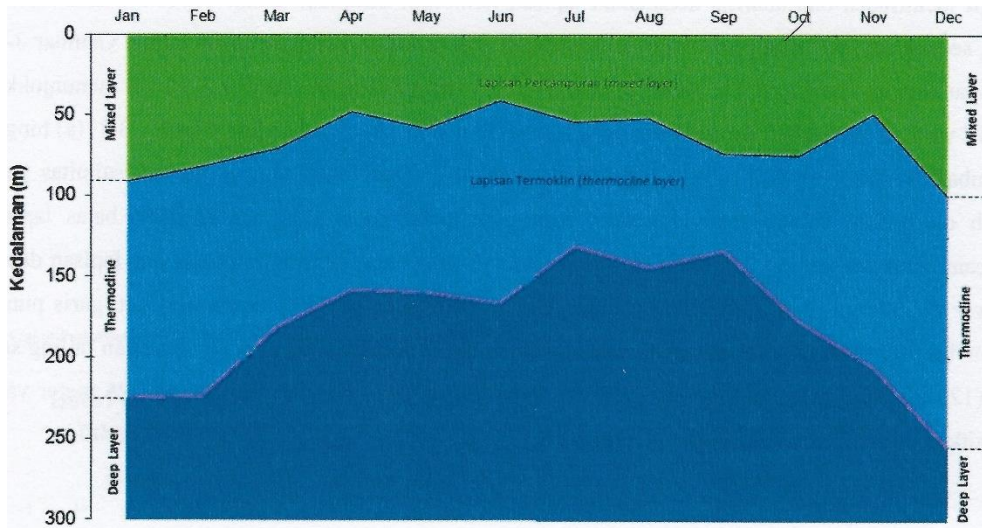
Gambar 2.9 Profil Lapisan Termoklin
(Sumber: PT. LAPI ITB, 2015)

Selama musim gugur dan musim dingin, ketika temperatur permukaan rendah dan kondisi kasar terdapat pada permukaan, lapisan permukaan campuran berkembang menjadi lapisan termoklin permanen. Lapisan atas biasanya homothermal di musim gugur dan musim dingin ketika laut kehilangan panas dan berpindah ke atmosfer. Pada lintang rendah tidak terdapat banyak pendinginan di musim dingin dan sehingga lapisan termoklin musiman berubah menjadi permanen dan bergabung dengan lapisan termoklin

permanen. Pada lintang tinggi, diatas 60° , tidak terdapat lapisan termoklin permanen, akan tetapi, lapisan termoklin musiman dapat berkembang saat musim panas. Pada lintang utara atas, lapisan dari air dingin antara permukaan yang lebih hangat dan air yang lebih dalam, terdapat lapisan yang dikenal sebagai lapisan dikotermal (Affholder et al., 2001).

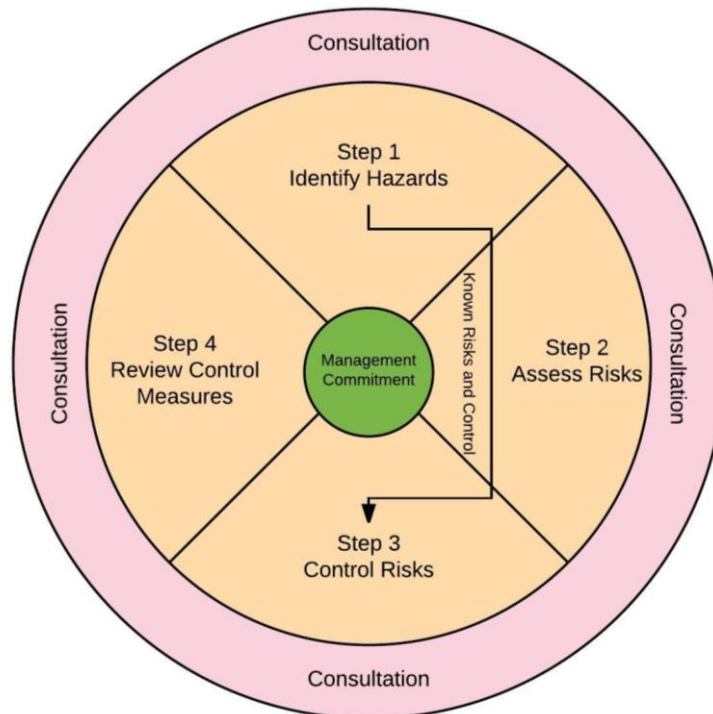
Gambar 2.10 Prosedur Penilaian Risiko

dari risiko itu sendiri. Proses analisis risiko ini memberikan dasar untuk evaluasi risiko dan keputusan perihal penanganan risiko itu. Setelah itu dilakukan evaluasi risiko dengan membandingkan hasil dari analisis risiko terhadap kriteria risiko untuk menentukan apakah tingkat risiko tersebut dapat diterima atau tidak dapat diterima. Gambar 2.10 menjelaskan prosedur dari proses *risk assessment*.

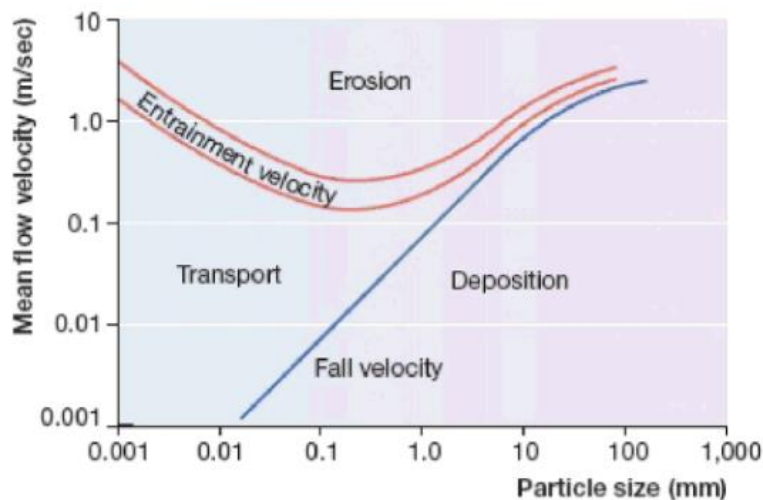
Gambar 2.11 Diagram Hjulström
(Sumber: Raw, M., 2012)

Hjulström Diagram atau Diagram Hjulström (sering juga disebut dengan Kurva Hjulström) merupakan diagram yang merepresentasikan batas-batas antara erosi, perpindahan atau transportasi, dan pengendapan dalam grafik kecepatan aliran vs ukuran partikel. Diagram Hjulström menunjukkan hubungan antara kecepatan aliran dan transportasi dari butiran-butiran sedimen. Ketika butiran sedimen telah terendapkan, diperlukan energi yang lebih tinggi untuk dapat menggerakkannya daripada menjaganya tetap bergerak ketika telah bergerak. Sifat kohesif dari partikel lempung mengartikan bahwa sedimen berbutir halus memerlukan kecepatan yang lebih tinggi untuk mengerosi kembali sedimen ini ketika sedimen ini terendapkan, khususnya ketika terkompaksi atau penekanan partikel sehingga membentuk massa padat (Press et al., 1986).

Diagram Hjulström yang dapat dilihat pada Gambar 2.12, memiliki dua garis utama pada diagram. Garis yang lebih rendah menunjukkan hubungan antara kecepatan aliran dan partikel yang siap akan bergerak. Ini menunjukkan bahwa kerikil akan berhenti di sekitar 20-30 cm/s, butiran partikel pasir pada 2-3 cm/s, dan partikel lempung ketika kecepatan aliran adalah secara efektif nol. Oleh karena itu, ukuran butir partikel di dalam aliran dapat digunakan sebagai petunjuk kecepatan aliran pada waktu pengendapan sedimen jika terendapkan sebagai partikel-partikel terisolasi.

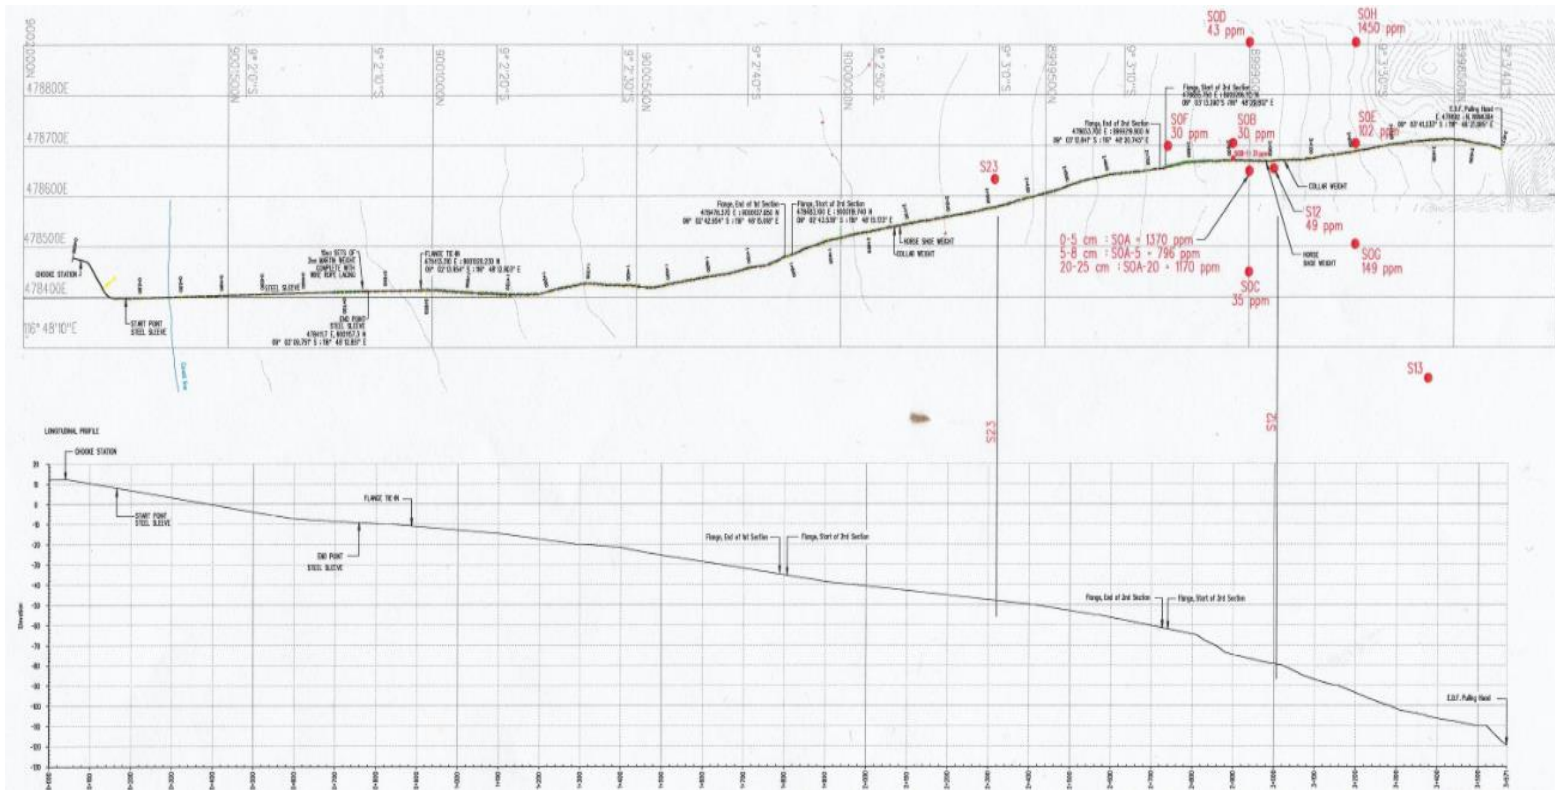
Gambar 4.2 Jalur Pipa Tailing Offshore
 (Sumber: Dinas Pertambangan & Energi, 2008)

Dikarenakan kondisi dasar laut dalam yang curam, maka pemberat *clump weight* tidak digunakan untuk keseluruhan panjang pipa. Untuk pipa yang berada lebih dalam dari 108 meter, pemberat yang digunakan untuk menjaga kondisi kestabilan pipa adalah *permanent pipe anchor* dan *mattres*. Ujung keluaran pipa *tailing* dasar laut terletak pada kedalaman 125 m di bawah permukaan laut dan berada di bibir tebing menuju palung laut. Gambar 4.1 menjelaskan model bentuk pipa *tailing* pada kedalaman 125 m di permukaan laut dan Gambar 4.3 memperlihatkan situasi pipa yang mengalirkan *tailing* dalam air secara aktual.

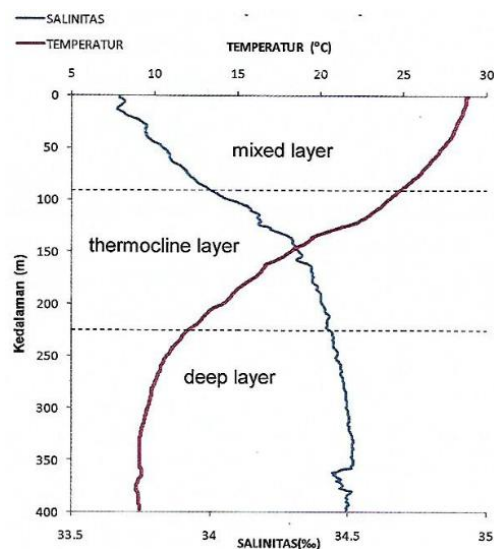
Gambar 4.9 Profil Lapisan Termoklin Teluk Senenu
(Sumber: PT. LAPI ITB, 2015)

Alasan mengapa pada pipa segmen E dan pipa segmen F tidak ada parameter yang melebihi ambang batas adalah disebabkan oleh adanya lapisan termoklin. Lapisan

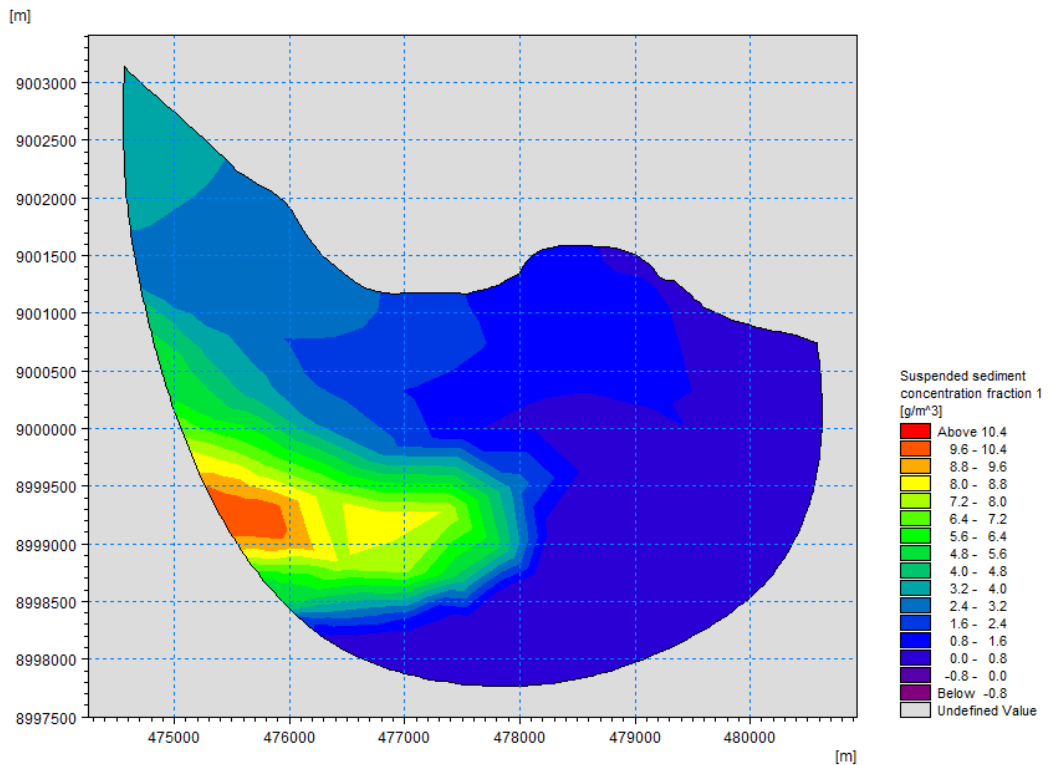
Gambar 4.13 Contoh Hasil Pemodelan Persebaran Sedimen pada $t=50$ jam

Beberapa nilai-nilai yang menjadi masukan atau *input* adalah sebagai berikut: (a) nilai *bed resistance* yang digunakan adalah $32 \text{ m}^{-3}/\text{s}$; (b) nilai *wind forcing* yang digunakan adalah $6,3 \text{ m/s}$ dengan arah 119° ; (c) nilai *wind friction* adalah $1,255 \times 10^{-3}$; (d) titik kebocoran terletak *Easting* $477828,35 \text{ m}$ dan *Northing* $8999050,52$ dengan proyeksi peta Indonesia UTM zona 50; (e) volume *discharge* sebesar $150 \text{ m}^3/\text{s}$; (f) nilai diameter yang digunakan adalah $0,002 \text{ mm}$ dengan densitas relatif sebesar $1,3 \text{ kg/m}^3$. Pemodelan kemudian dibuat dengan 50 buah gambar dengan masing-masing gambar memiliki interval sebesar 3600 detik. Dari Gambar 4.13, sedimen cenderung bergerak ke arah barat barat daya dari titik pusat terjadinya kebocoran. Hal ini dikarenakan arah angin di Teluk Senunu lebih dominan ke arah tersebut. Hasil lainnya dapat dilihat pada Lampiran

batimetri dari Teluk Senunu, kecepatan angin, arah angin, ukuran diameter partikel sedimen, volume *discharge* yang dibutuhkan. Setelah itu, dalam perangkat lunak tersebut diatur interval waktu yang diinginkan. Setiap faktor tersebut dimasukkan kedalam perangkat lunak agar dapat menjalankan simulasi persebaran sedimentasi sesuai dengan yang diinginkan.

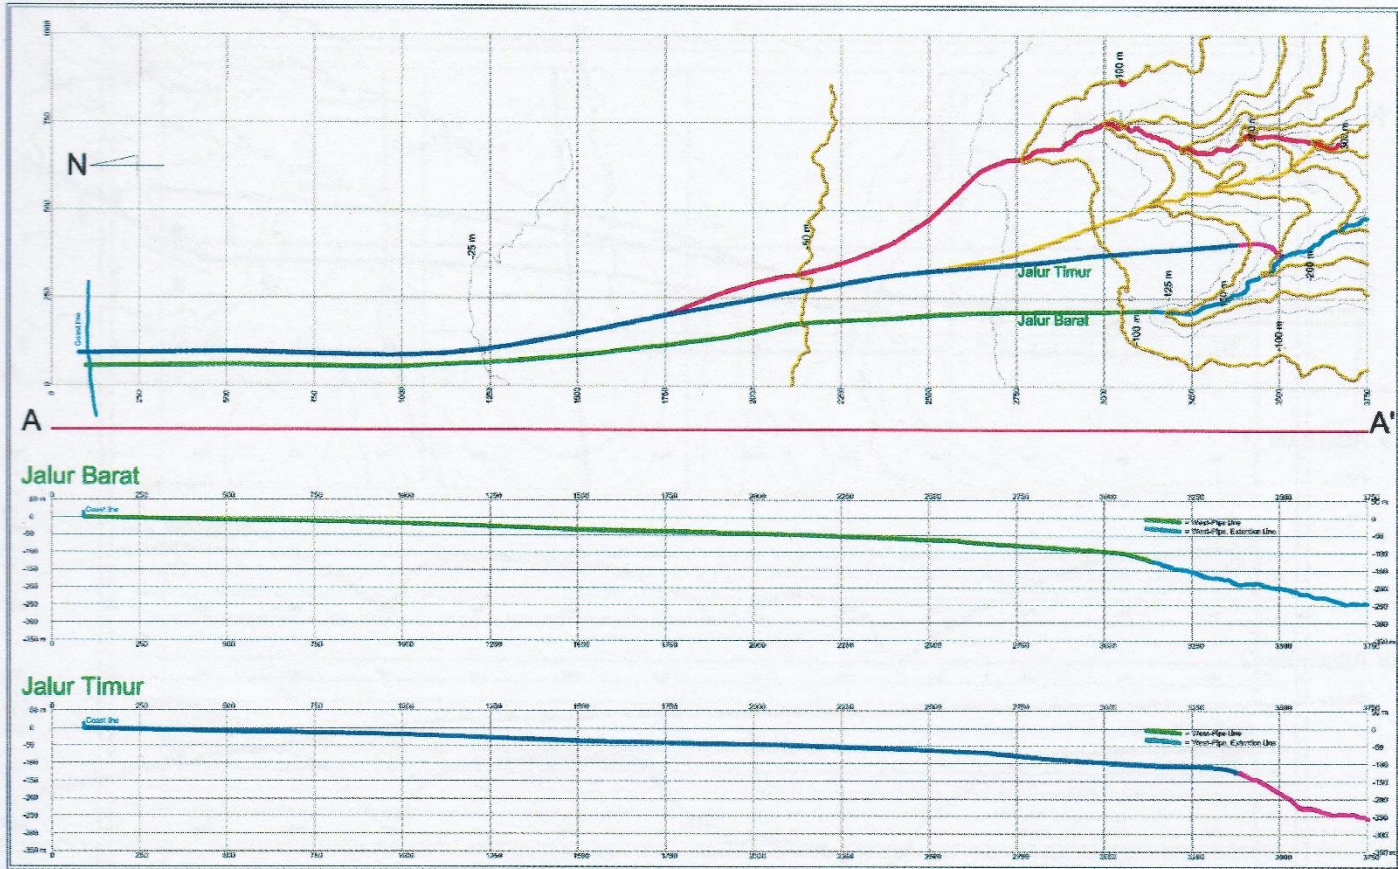
Gambar 1. Jalur Lintasan Pipa Tailing Jalur Barat dan Timur
