**ANALISIS *REWORK* TERHADAP BIAYA PADA PROYEK  
PEMBANGUNAN APARTEMEN GUNAWANGSA TIDAR  
SURABAYA DENGAN METODE *FAULT TREE ANALYSIS*  
(*FTA*) dan *EXPECTED MONETARY VALUE* (*EMV*)**

DEPARTEMEN TEKNIK SIPIL  
Fakultas Teknik Sipil, Lingkungan dan Kebumihan  
Institut Teknologi Sepuluh Nopember  
Surabaya  
2018

***PROJECT REWORK COSTS ANALYSIS FOR GUNAWANGSA  
TIDAR APARTMENT SURABAYA THROUGH FAULT TREE  
ANALYSIS (FTA) and EXPECTED MONETARY VALUE (EMV)***

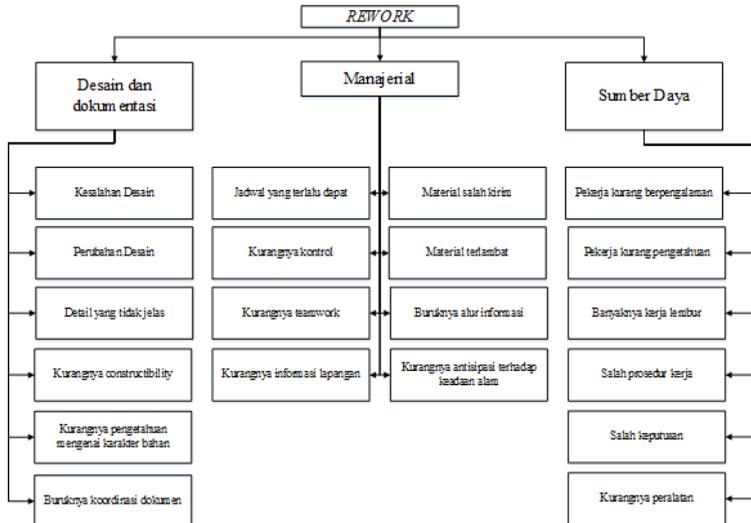
Gambar 2.1 Faktor-faktor penyebab *Rework*  
(sumber : Andi, et al., 2005)

Secara lengkapnya faktor-faktor yang memengaruhi *rework* dapat diilustrasikan dalam susunan diagram sebagai berikut :

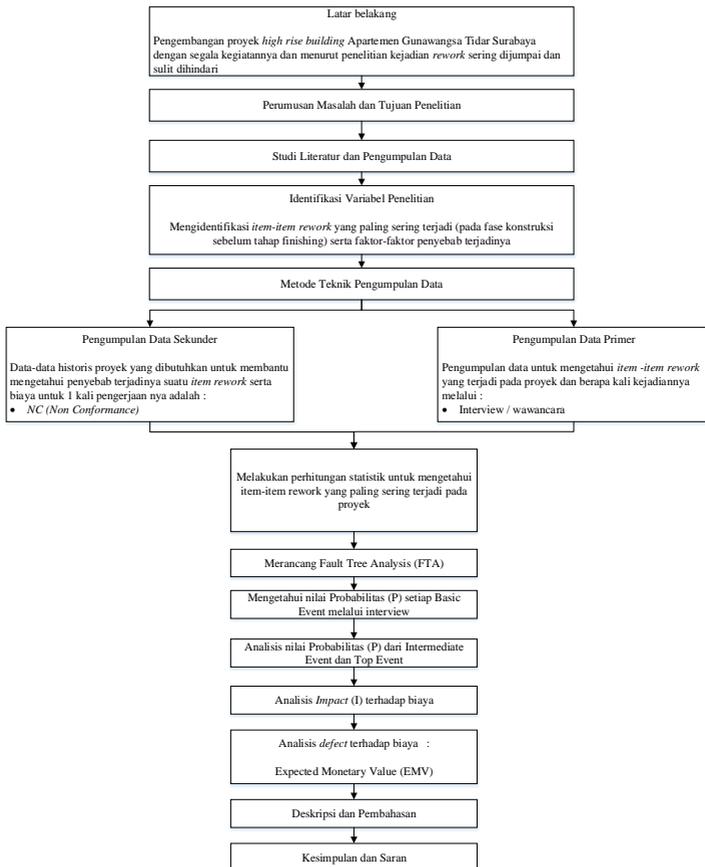
Gambar 3.1 Diagram Alur Metode Penelitian

Pada metode penelitian ini dijelaskan mengenai tahapan riset yang dilakukan dalam perumusan masalah untuk mencapai tujuan penelitian. Berikut *flowchart*-nya:

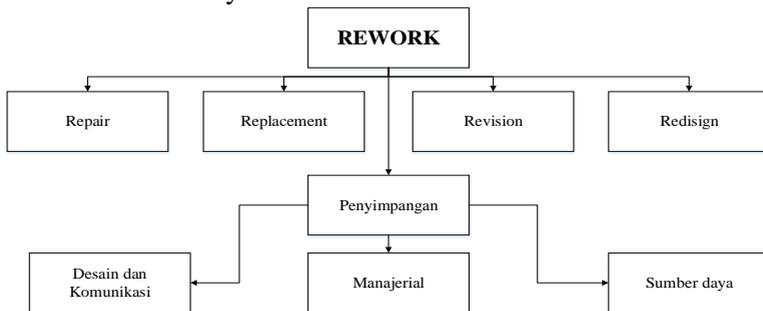
Gambar 3.3 Penjabaran *Rework*

Penyimpangan yang dimaksud adalah : *error* (kesalahan), *omission* (kelalaian), *change* (perubahan), atau *damage* (kerusakan). Adanya penyimpangan akan menyebabkan timbulnya problema lanjutan yang

menyangkut pihak yang bertanggung jawab atas terjadinya *rework*. Kemudian sumber dari penyebab utama *rework* tersebut terkait dengan 3 faktor yaitu, yakni :

- Desain & Komunikasi
- Manajerial
- Sumber daya

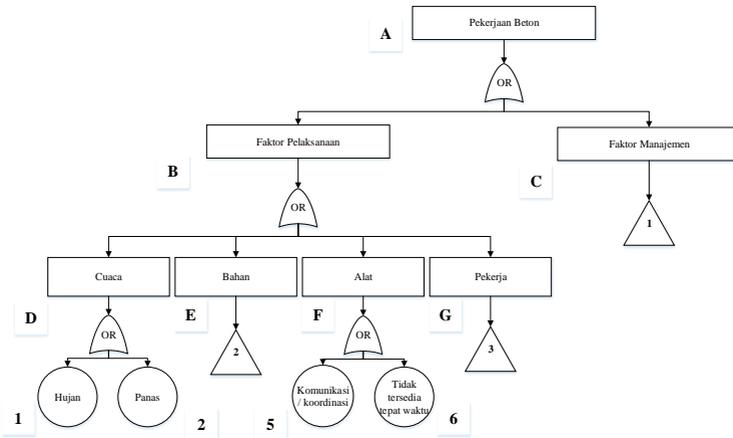
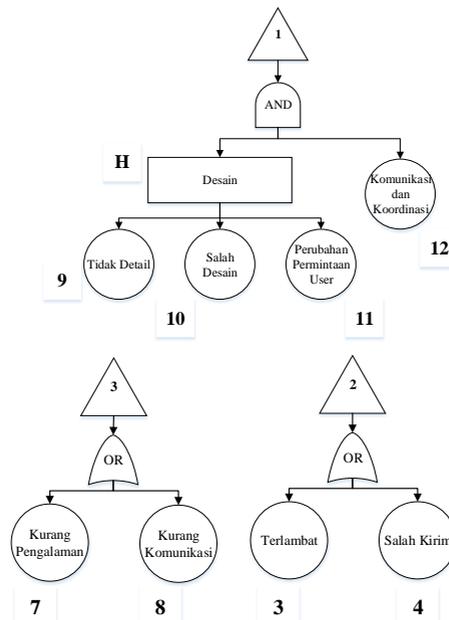
Gambar 3.4 Contoh FTA pada *Rework* Pekerjaan Beton

Berikut adalah sebuah contoh analisis *rework* menggunakan *Fault Tree Analysis (FTA)*. Setiap *failure* / risiko dianalisis apa saja yang menjadi sumber penyebab risiko dimana masuk dalam kategori *Intermediate Event* yang kemudian sampai pada kategori *Basic Event* sehingga dapat disusun konstruksi *Fault Tree* nya untuk mencari nilai probabilitas yang berasal dari kuisioner ataupun interview. (Sumber : Rahardjo, Kukuh, (2011), “Analisis Rework pada Konstruksi Gedung di Kabupaten Bondowoso”, Tesis, Institut Teknologi Sepuluh Nopember, Surabaya).

Gambar 3.4 diatas menampilkan Konstruksi *FTA rework* pekerjaan beton, dimana terdapat 2 *Intermediate Event*, yakni Faktor Pelaksanaan (B) dan Faktor Manajemen (C) dengan *Top Event* melalui suatu *logic gate* berupa *OR gate*. Untuk faktor manajemen terdapat 1 *Intermediate Event* yakni Desain (H) dan *Basic Event* Komunikasi / Koordinasi (12), yang dihubungkan *logic gate* berupa *AND gate*. Kejadian desain dan komunikasi memiliki hubungan berupa *and gate*, karena 2 kejadian hanya dapat menyebabkan kesalahan faktor manajemen bila kedua kejadian terjadi bersamaan/ berlaku. Bila hanya salah satu kejadian, kemungkinan kesalahan akibat faktor manajemen masih dapat diatasi.

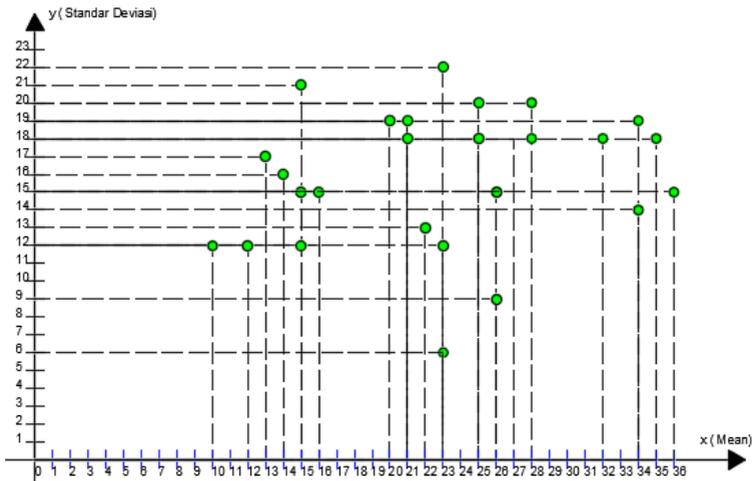
Gambar 4.1 *Plotting* Mean dan Standar Deviasi

2. Gambar diagram kartesius, dengan Mean sebagai sumbu x dan Standar Deviasi sebagai sumbu y. Kemudian lakukan *plotting* antara Mean dengan Standar Deviasi dari masing-masing *item rework*.

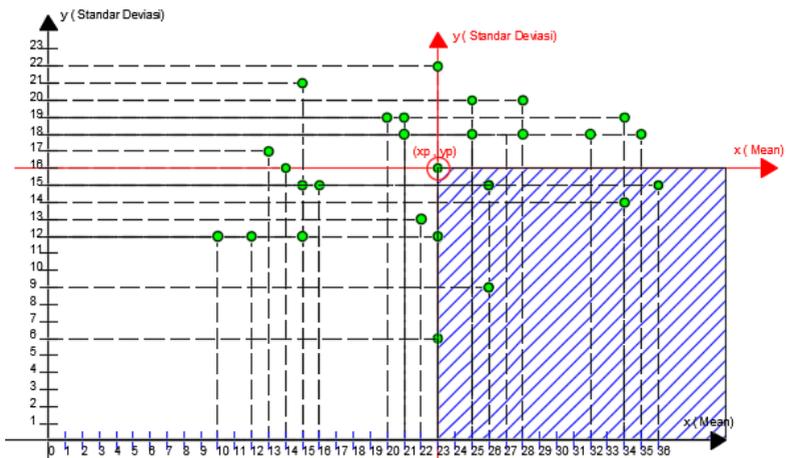
Gambar 4.2 Diagram Kartesius Baru

3. Mencari nilai rata-rata dari Mean ( $x_p$ ) = 
$$\frac{23+14+16+27++25+12+15+35+26++26+36+25+...+22}{27} = 23$$
4. Nilai rata-rata dari Standar Deviasi ( $y_p$ ) = 
$$\frac{12+16+15+18+20+21+15+!8+15+9+15+4+17+...+15}{27} = 16$$

Maka titik pusat barunya ( $x_p, y_p$ ) adalah (23,16)

5. Kemudian, ( $x_p$  ,  $y_p$ ) akan menjadi sebuah titik pusat baru, yang dari sana akan dibuat sebuah diagram kartesius baru.

6. Dari diagram kartesius baru tersebut, dipilih kuadran 4, dikarenakan beberapa alasan sebagai berikut :

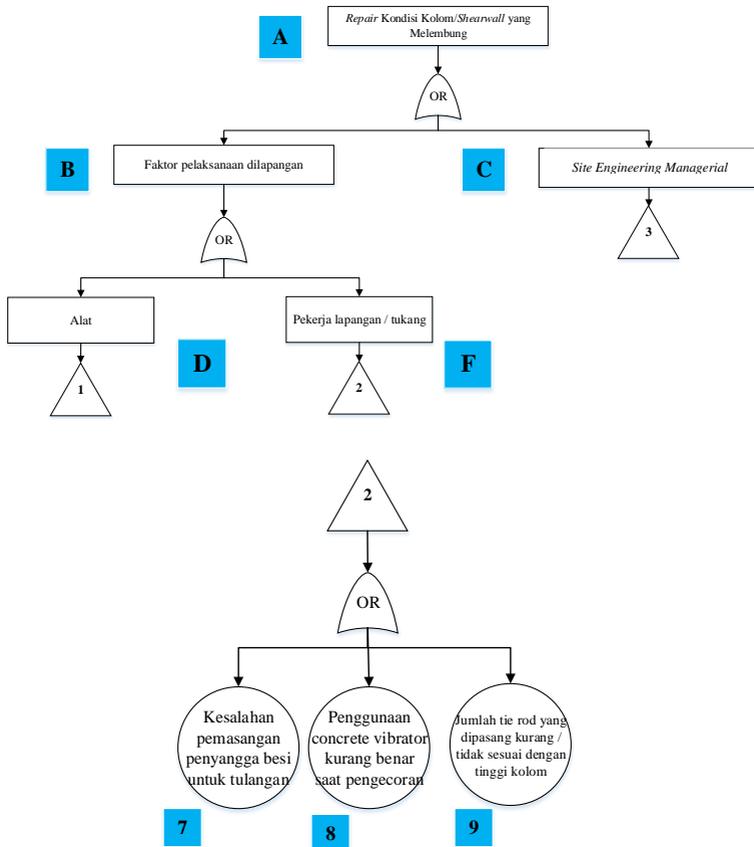
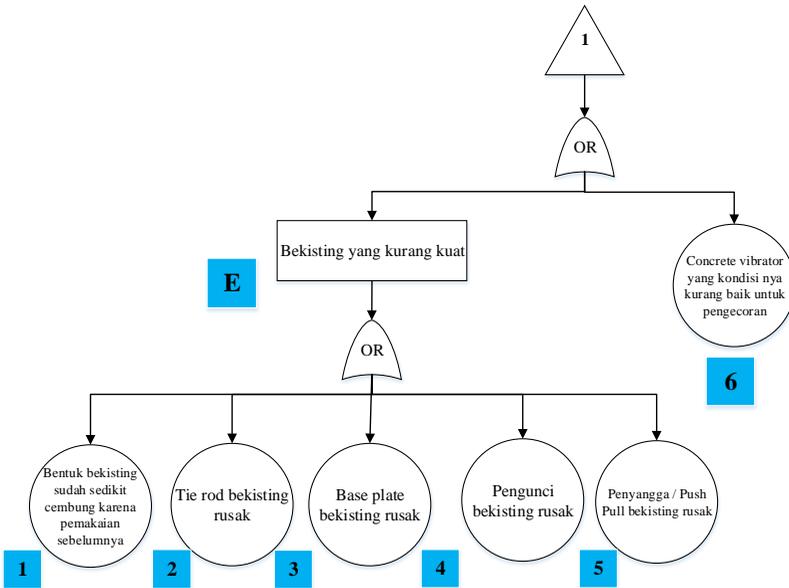
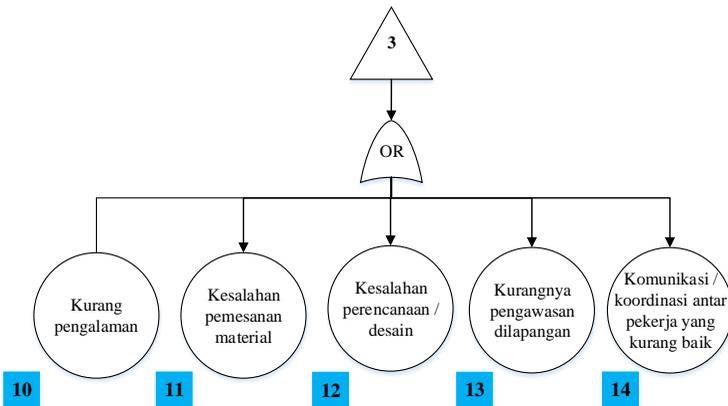
Gambar 4.3a *Fault Tree Analysis (FTA)* Repair Kondisi Kolom/Shearwall yang Melembung

Gambar 4.3b *Fault Tree Analysis (FTA) Repair* Kondisi Kolom/Shearwall yang Melembung

#### **4.4.1a Penjelasan dari *Fault Tree Analysis (FTA)* untuk *Repair* Kondisi Kolom / *Shearwall* yang Melembung**

*concrete vibrator* kurang benar saat pengecoran), dan *Basic Event 9* (Jumlah *tie rod* yang dipasang kurang/tidak sesuai dengan tinggi kolom). Yang berarti *Intermediate Event F* disebabkan oleh *Basic Event 7 / Basic Event 8 / Basic Event 9*.

*Intermediate Event C* (*Site Engineering Managerial*) dihubungkan dengan *OR Gate* pada *Basic Event 10* (Kurang pengalaman), *Basic Event 11* (Kesalahan pemesanan material), *Basic Event 12* (Kesalahan perencanaan/desain), *Basic Event 13* (Kurangunya pengawasan dilapangan), dan *Basic Event 14* (Komunikasi / koordinasi yang kurang baik antar pekerja). Yang berarti bahwa *Intermediate Event C* disebabkan oleh *Basic Event 10 / Basic Event 11 / Basic Event 12 / Basic Event 13 / Basic Event 14*.

| | Hal |
|---|---|
| <b>Gambar 4.3a</b> <i>FTA Repair</i> Kondisi Kolom/ <i>Shearwall</i> yang<br>Melembung..... | 61 |
| <b>Gambar 4.3b</b> <i>FTA Repair</i> Kondisi Kolom/ <i>Shearwall</i> yang<br>Melembung..... | 62 |

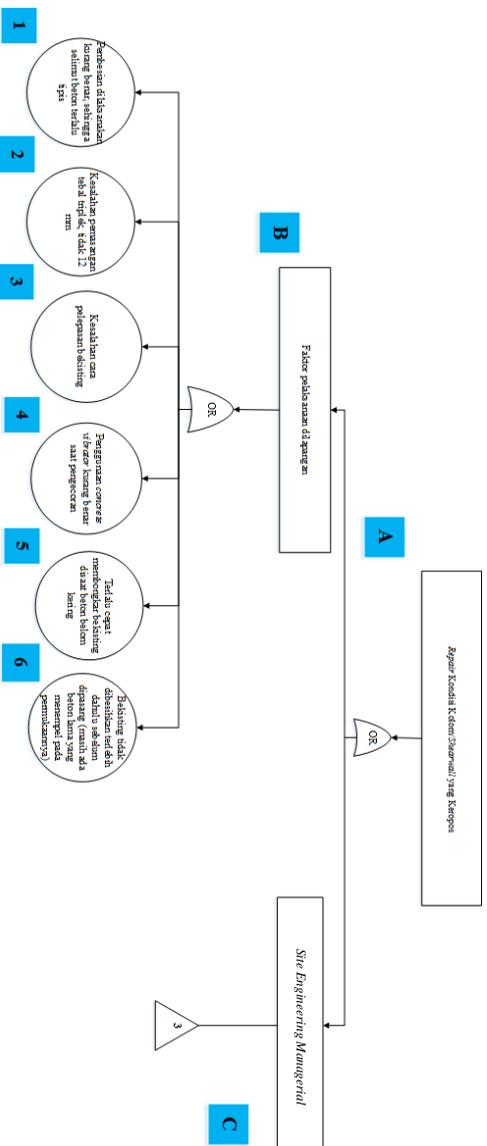
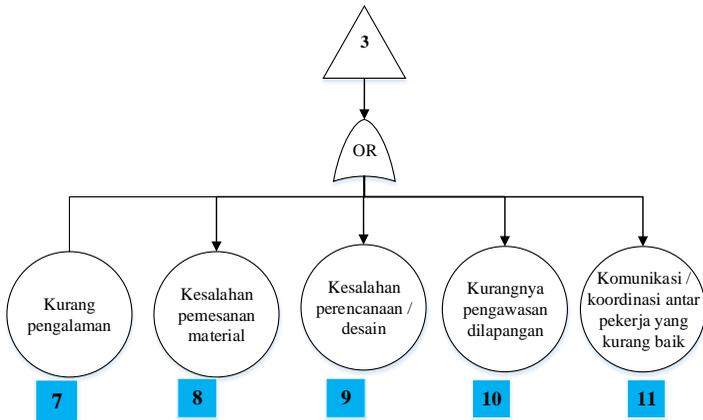
Gambar 4.4a Fault Tree Analysis (FTA) Repair Kondisi Kolom/Shearwall yang Keropos

Gambar 4.4b *Fault Tree Analysis (FTA) Repair Kondisi Kolom/Shearwall yang Keropos*

#### **4.4.1b Penjelasan dari *Fault Tree Analysis (FTA)* untuk *Repair* Kondisi Kolom / *Shearwall* yang Keropos**

*Intermediate Event B* dihubungkan dengan *OR Gate* pada *Basic Event 1* (Pembesian dilakukan kurang benar, sehingga selimut beton terlalu tipis), *Basic Event 2* (Kesalahan pemasangan tebal triplek, tidak 12 mm), *Basic Event 3* (Kesalahan cara pelepasan bekisting), dan *Basic Event 4* (Adukan cor terlalu encer, sehingga air semen keluar dari cetakan), *Basic Event 5* (Penggunaan *concrete vibrator* kurang benar saat pengecoran), dan *Basic Event 6* (Terlalu cepat membongkar bekisting disaat beton belum kering), yang berarti bahwa *Intermediate Event C* disebabkan oleh *Basic Event 1 / Basic Event 2 / Basic Event 3 / Basic Event 4 / Basic Event 5*.

*Intermediate Event C* (*Site Engineering Managerial*) dihubungkan dengan *OR Gate* pada *Basic Event 7* (Kurang pengalaman), *Basic Event 8* (Kesalahan pemesanan material), *Basic Event 9* (Kesalahan perencanaan/desain), *Basic Event 10* (Kurangnya pengawasan dilapangan), dan *Basic Event 11* (Komunikasi / koordinasi yang kurang baik antar pekerja), yang berarti bahwa *Intermediate Event C* disebabkan oleh *Basic Event 7 / Basic Event 8 / Basic Event 9 / Basic Event 10 / Basic Event 11*.

| | Hal |
|---|---|
| <b>Gambar 4.4a</b> <i>FTA Repair</i> Kondisi Kolom/ <i>Shearwall</i> yang<br>Keropos ..... | 65 |
| <b>Gambar 4.4b</b> <i>FTA Repair</i> Kondisi Kolom/ <i>Shearwall</i> yang<br>Keropos ..... | 66 |

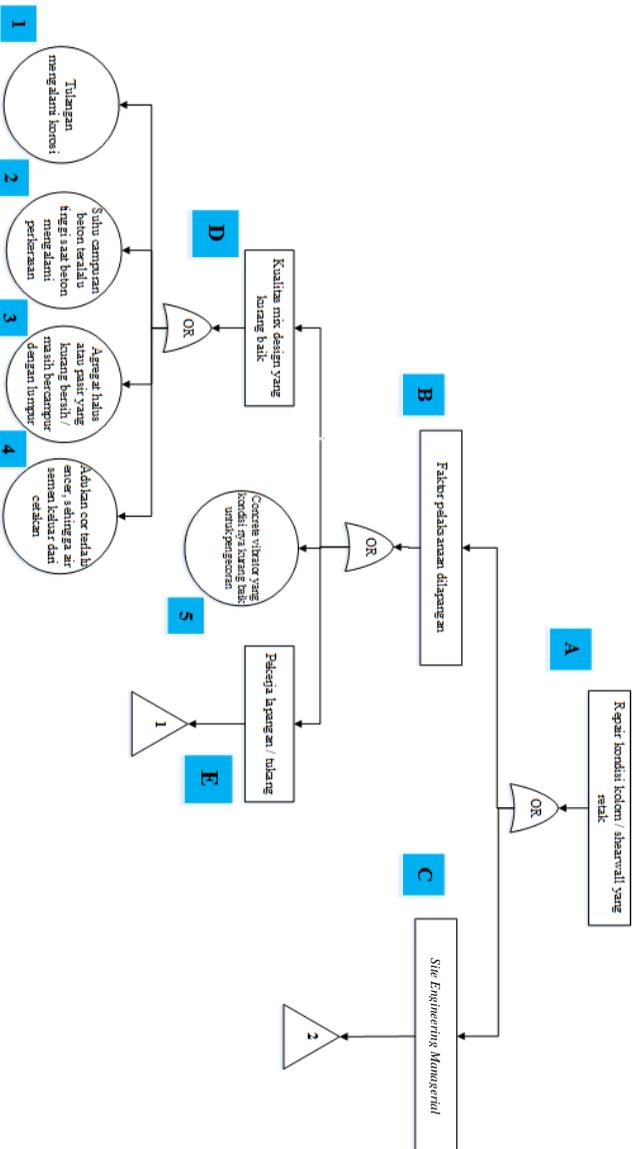
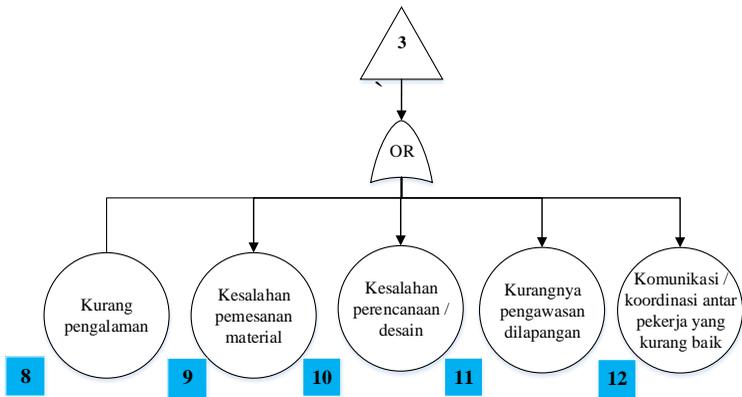
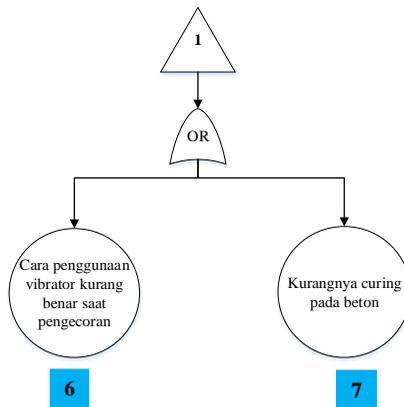
Gambar 4.5a *Fault Tree Analysis (FTA) Repair Kondisi Kolom/Shearwall yang Retak*

Gambar 4.5b *Fault Tree Analysis (FTA) Repair* Kondisi Kolom/Shearwall yang Retak

#### **4.4.1c Penjelasan dari *Fault Tree Analysis (FTA)* untuk *Repair* Kondisi Kolom / *Shearwall* yang Retak**

*Intermediate Event E* (Pelaksanaan dilapangan) dihubungkan dengan *OR Gate* yang berarti bahwa *Intermediate Event E* ini disebabkan *Basic Event 6* (Cara penggunaan *concrete vibrator* kurang benar saat pengecoran) atau *Basic Event 7* (Kurangnya curing pada beton), yang berarti bahwa *Intermediate Event E* ini disebabkan oleh *Basic Event 6* atau *Basic Event 7*.

*Intermediate Event C (Site Engineering Managerial)* dihubungkan dengan *OR Gate* pada *Basic Event 8* (Kurang pengalaman) *Basic Event 9* (Kesalahan pemesanan material), *Basic Event 10* (Kesalahan perencanaan / desain), *Basic Event 11* (Kurang nya pengawasan dilapangan), dan *Basic Event 12* (Komunikasi / koordinasi antar pekerja yang kurang baik) yang berarti bahwa *Intermediate Event C* disebabkan oleh *Basic Event 8 / Basic Event 9 / Basic Event 10 / Basic Event 11 / Basic Event 12*.

| | Hal |
|---|---|
| <b>Gambar 4.5a</b> <i>FTA Repair</i> Kondisi Kolom/ <i>Shearwall</i> yang<br>Retak..... | 68 |
| <b>Gambar 4.5b</b> <i>FTA Repair</i> Kondisi Kolom/ <i>Shearwall</i> yang<br>Retak..... | 69 |

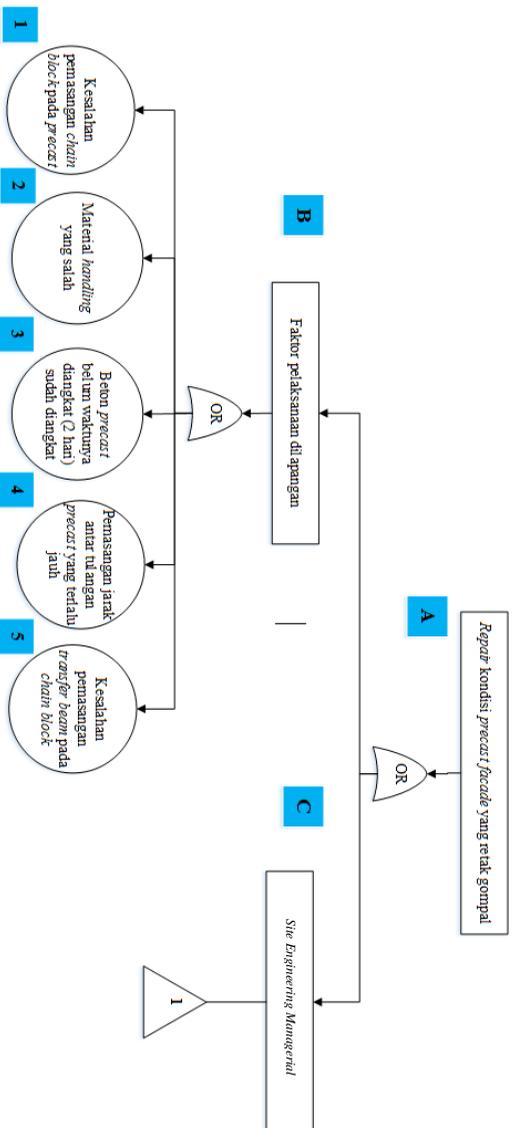
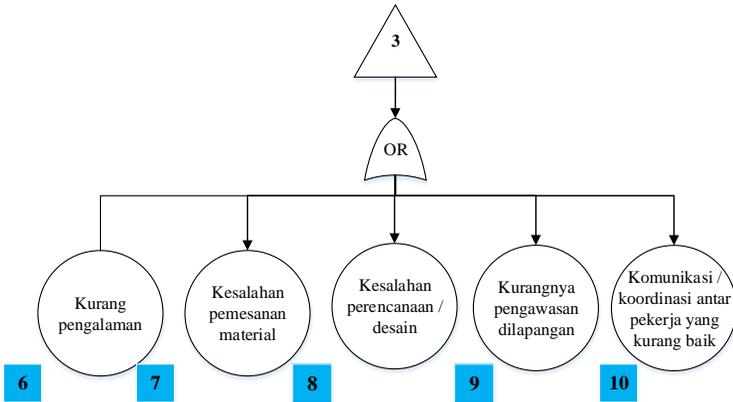
Gambar 4.6a *Fault Tree Analysis (FTA) Repair Kondisi Precast Facade yang Retak Gempal*

Gambar 4.6b *Fault Tree Analysis (FTA) Repair Kondisi Precast Facade yang Retak Gompal*

#### **4.4.1d Penjelasan dari *Fault Tree Analysis (FTA)* untuk *Repair Kondisi Precast Facade yang Retak Gompal***

| | Hal |
|---|---|
| <b>Gambar 4.6a</b> <i>FTA Repair</i> Precast Facade yang Retak Gompal. | 72 |
| <b>Gambar 4.6b</b> <i>FTA Repair</i> Precast Facade yang Retak Gompal. | 73 |
